太田作成資料

大阪北部地震速報

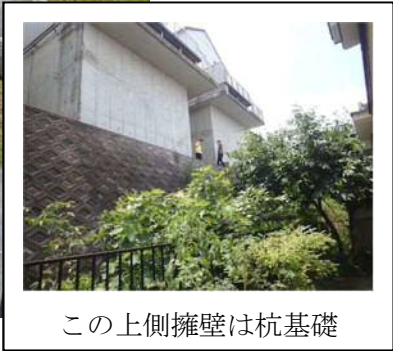
杭基礎の擁壁の上に家が建っている

<p>状況 (写真) (図表)</p>	 	<p>このお宅の基礎となっている擁壁は杭基礎のため、家の変状は比較的軽微。庭に開口クラック発生。斜面下側が1.5cmほど沈下。</p>
<p>日時</p>	<p>6月24日 12時ごろ 分</p>	
<p>場所</p>	<p>大阪府高槻市南平台2丁目1番、1丁目6番</p>	
<p>記事</p>	 	<p>避難勧告が出ていた高槻市南平台2丁目1番の一部と1丁目6番の一部は、50年位前(1960年代)に造成された大規模造成地。開口クラックが連続的に形成されたのは、地山が急傾斜となっているところの盛土と地山の境界付近。</p>
<p>報告者</p>	<p>太田英将 (所属: 有限会社太田ジオリサーチ)</p>	
<p>連絡先</p>	<p>Email: ohta@ohta-geo.co.jp</p>	<p>TEL:078-907-3120</p>
