# 崩壊事例と 崩壊メカニズムの検討

太田英将 @ 太田ジオリサーチ

# 平成23年台風第12号による 被害調査報告会

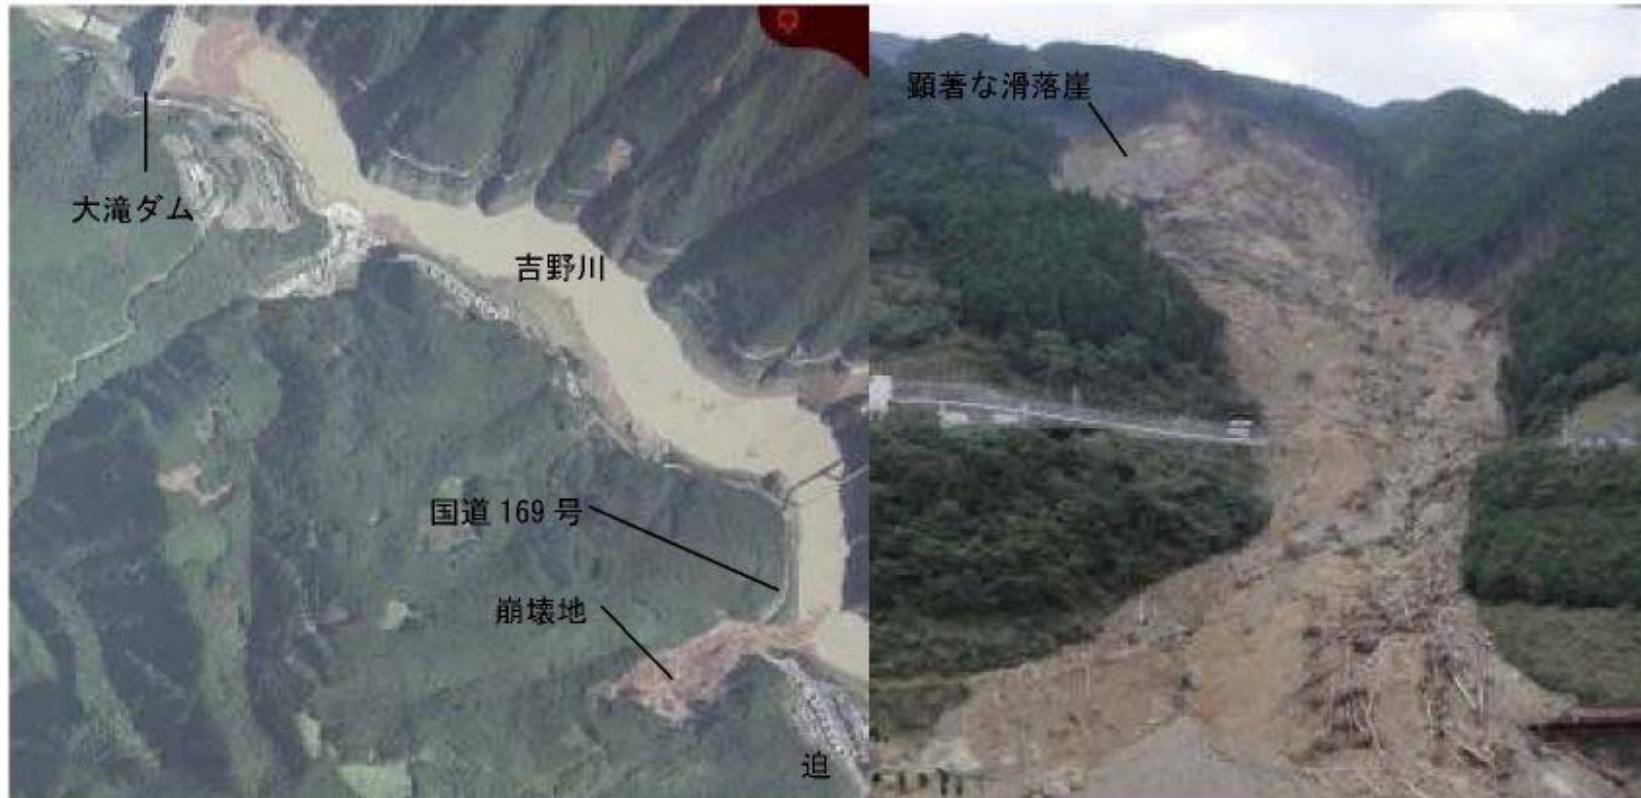
写真 6-1-1-1 迫地区周辺の空中写真

写真 6-1-1-2 崩壊地の全景

9月4日午後5時ごろ発生、砂岩・頁岩・緑色岩・チャート(四万十層群)  
流れ盤構造、頭部滑落崖付近に断層、樹齢と切り株から100年は安定していた

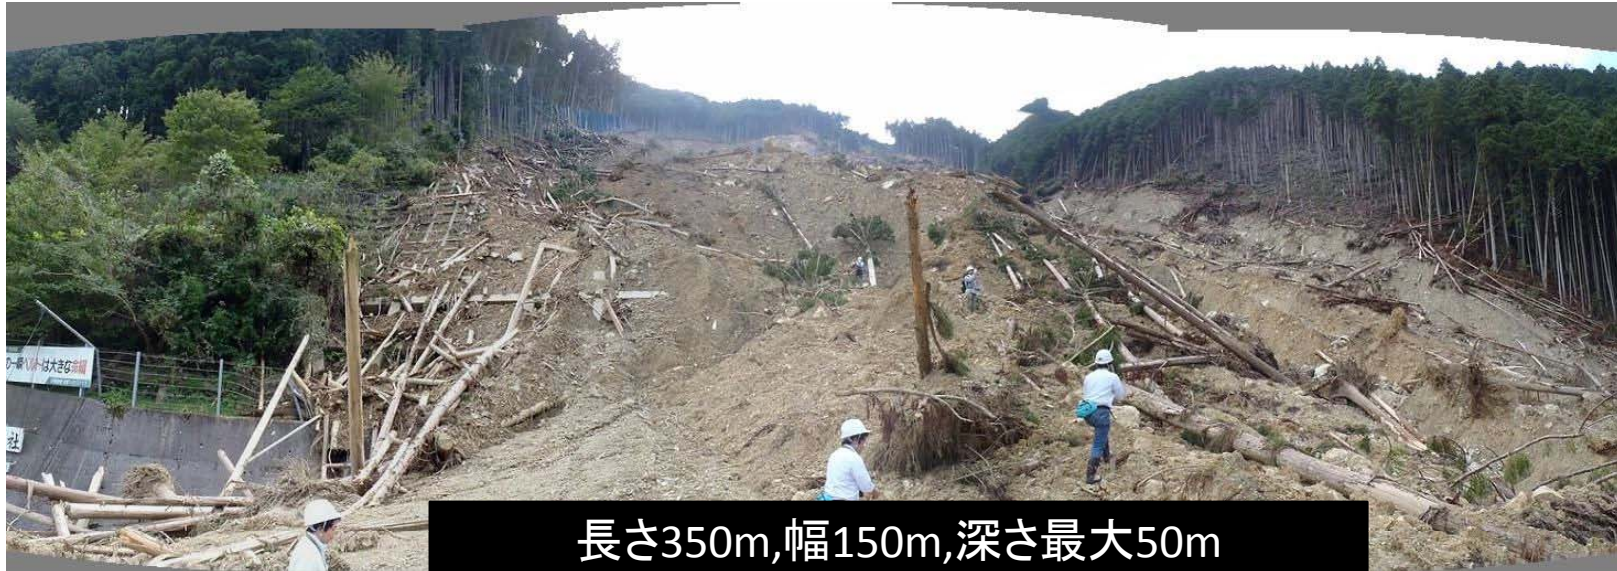
長さ350m,幅150m,深さ最大50m  
崩落土砂は400m流下し吉野川本流へ

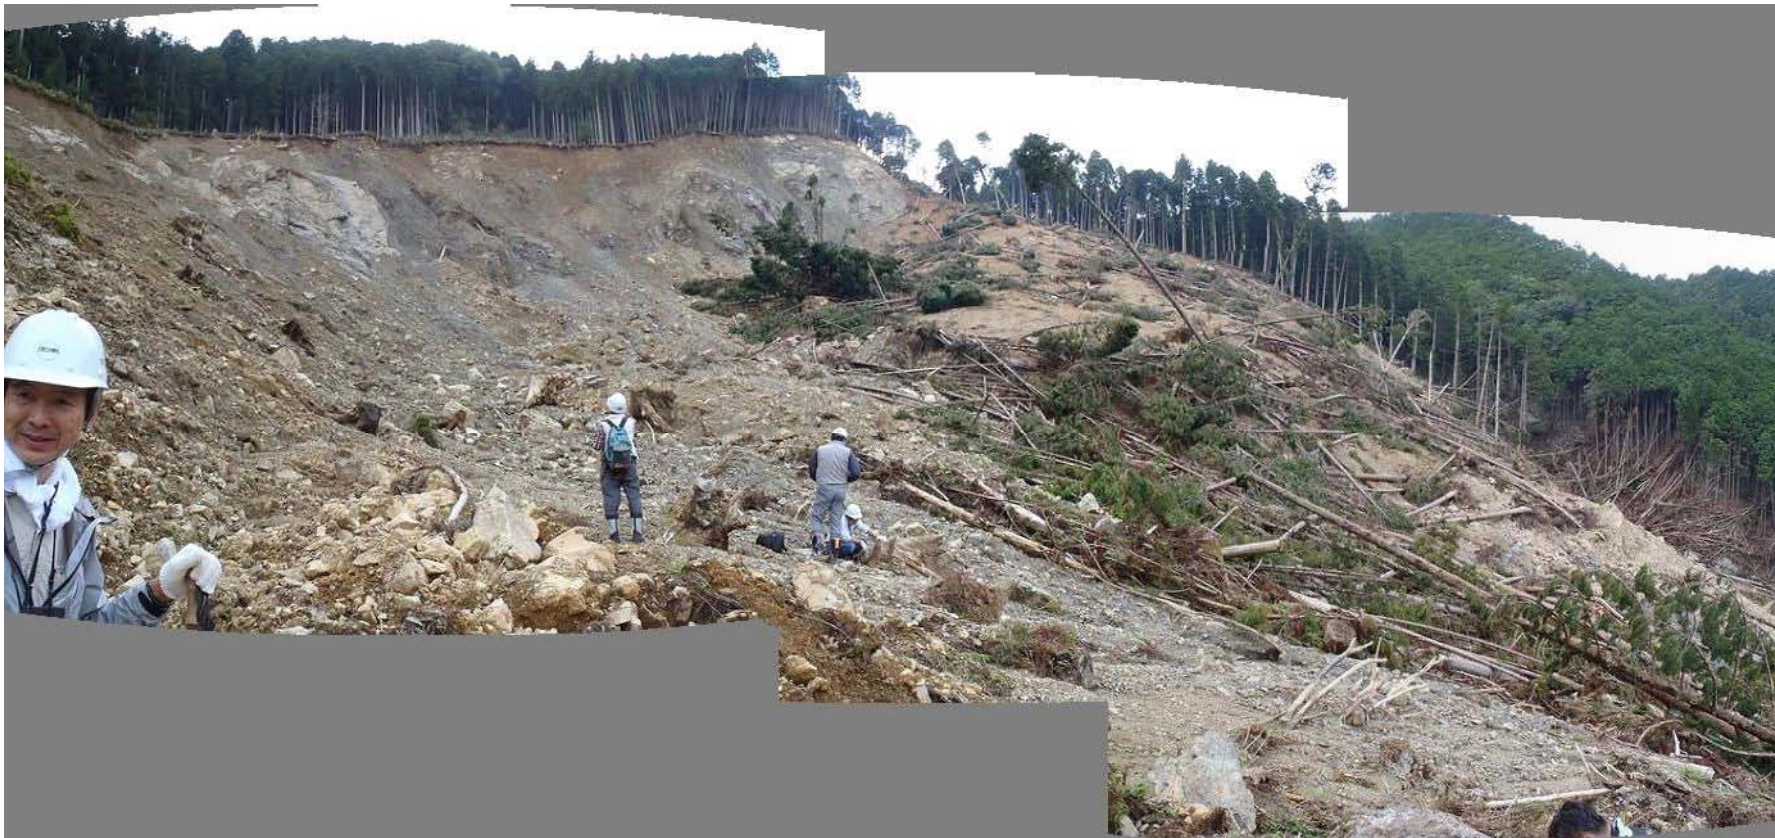
頭部滑落崖の比高は40~50m

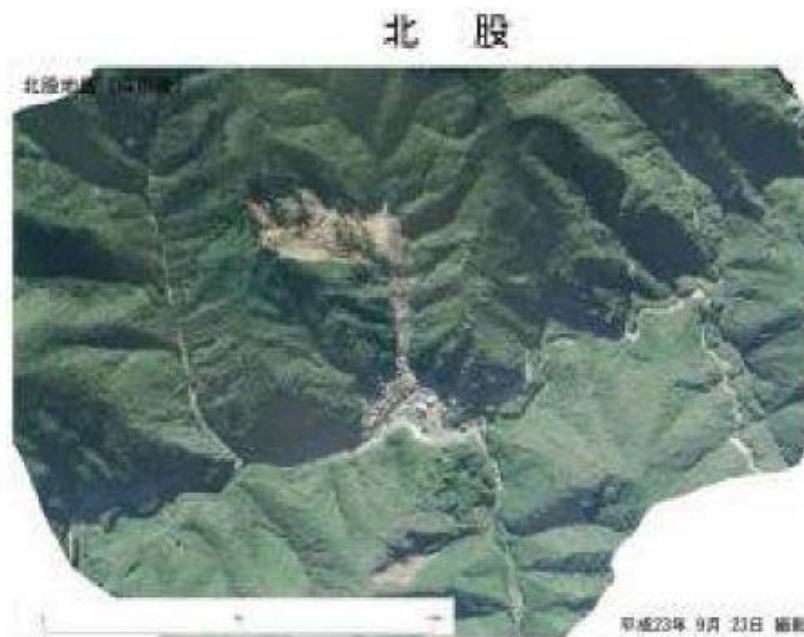
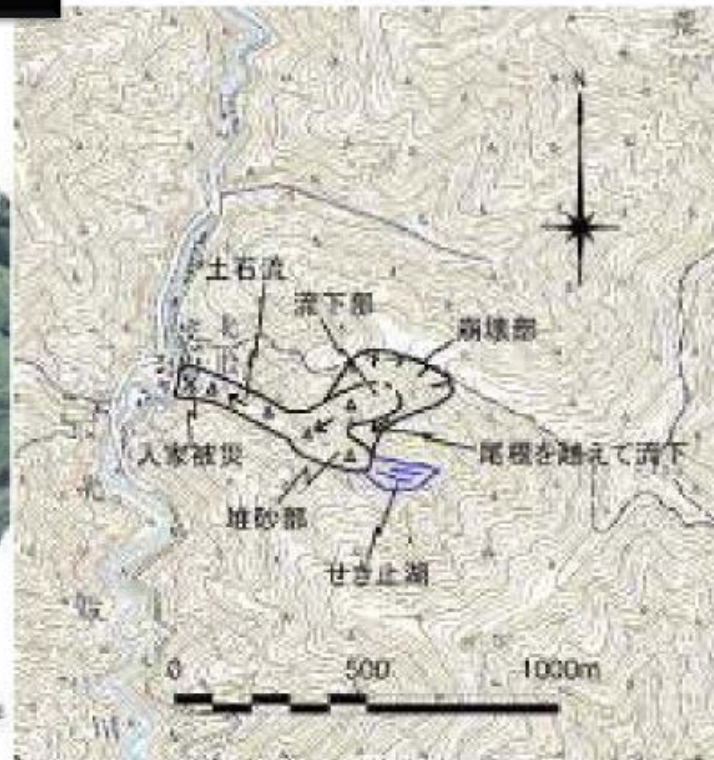
図 6-1-2-1 北股崩壊の航空オルソ図 (近畿地方整備局による) 図 6-1-2-2 北股崩壊の平面図

長さ400m、幅100m、深さ50m

9月4日朝10時頃、土石流がやってきて駐車  
場内の倉庫などを土砂とともに北股側に押  
し流した

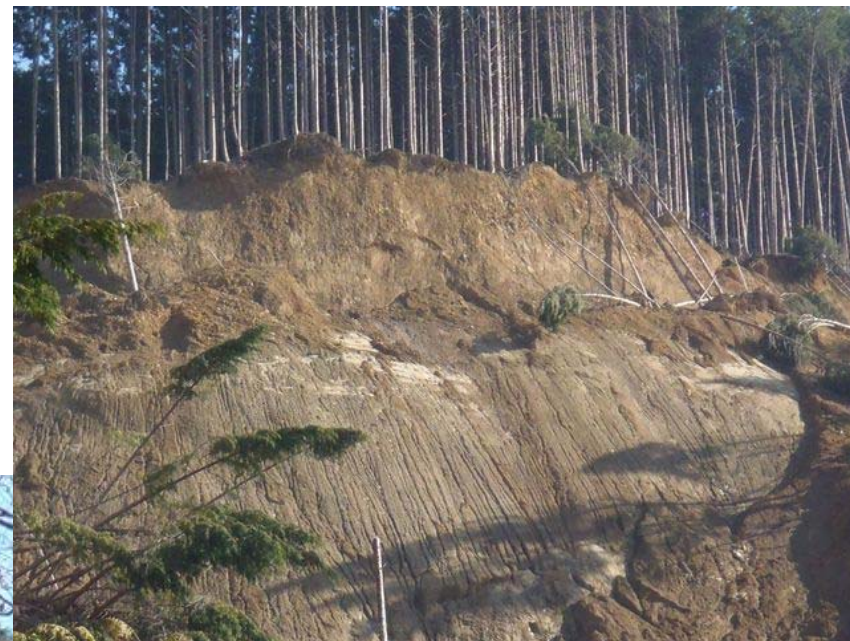
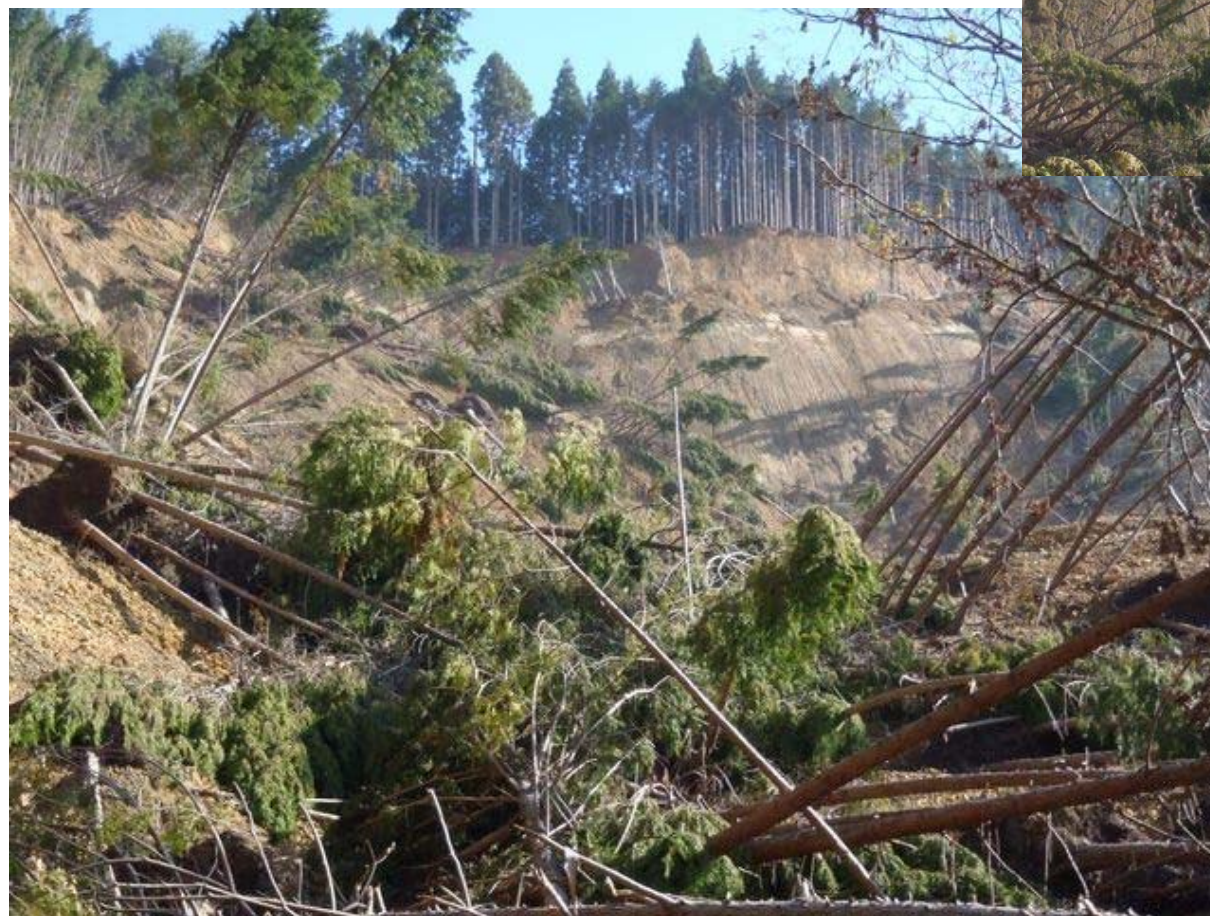
# 北股 頭部滑落崖

南南西向きの滑落崖  
高さ50m程度

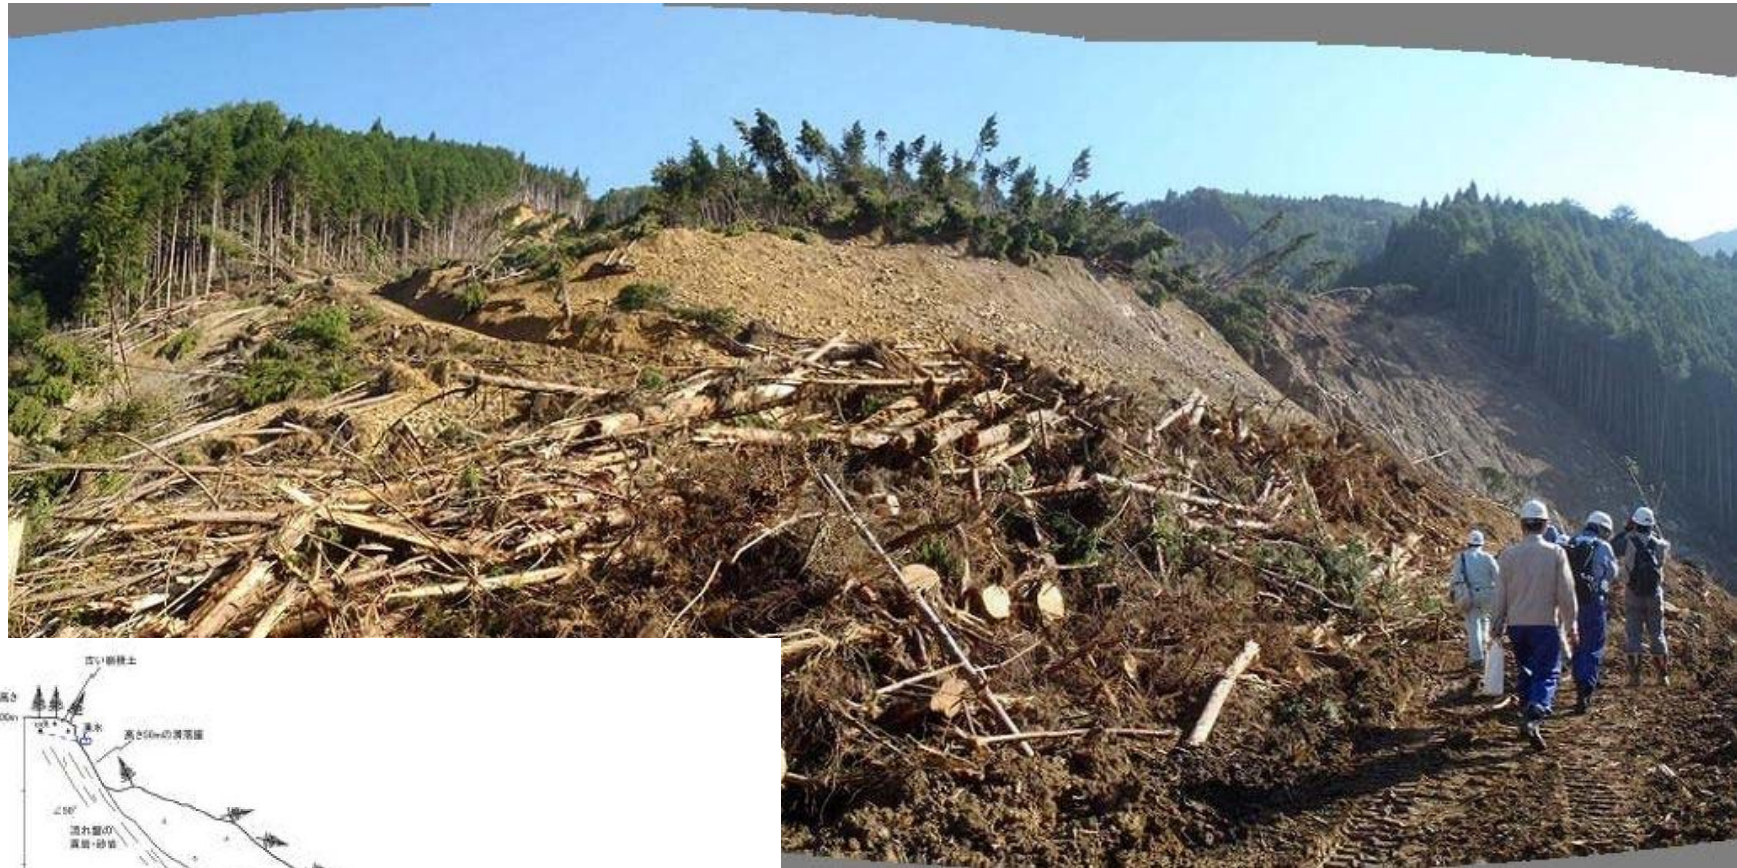
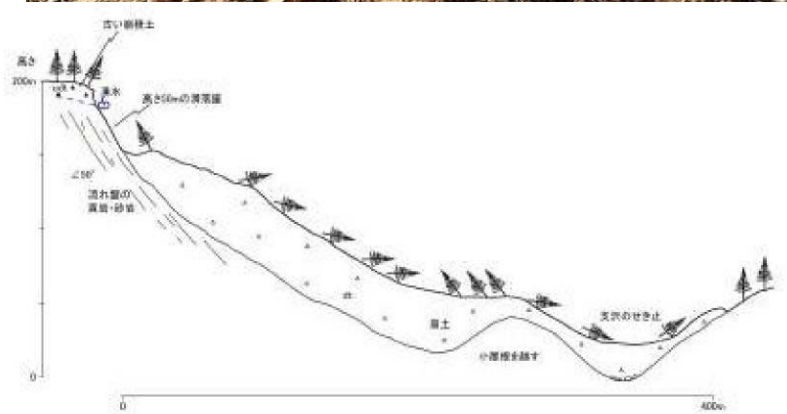
図 6-1-2-3 北股崩壊の断面図

# 北股 土砂は尾根を越えた

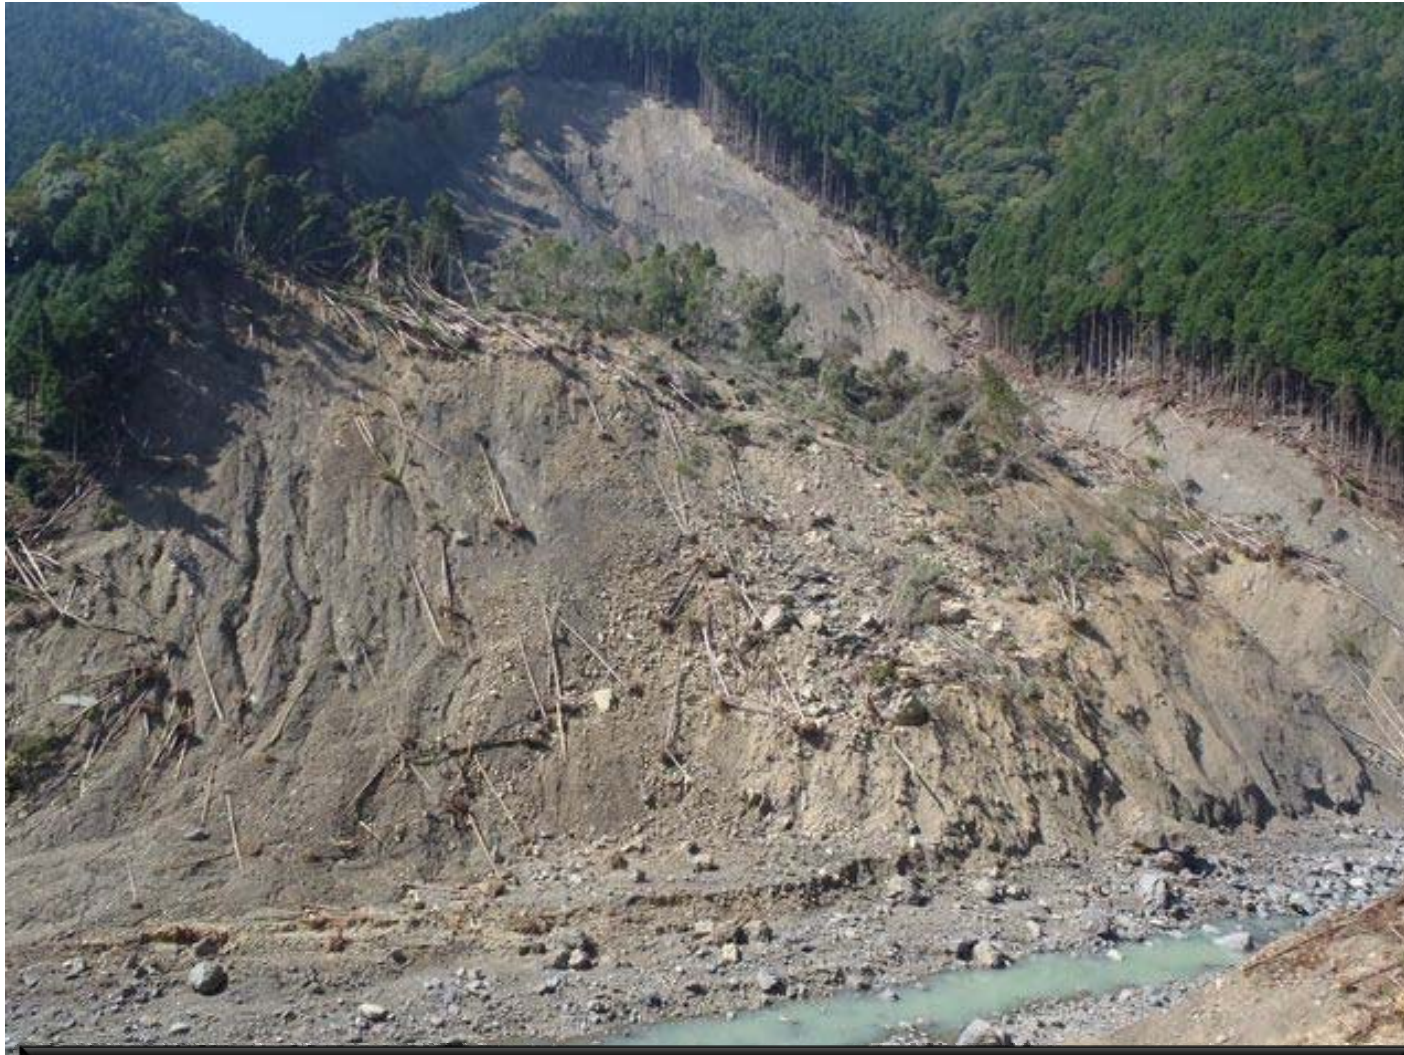
比高350m、河床幅200m、四万十帯砂岩頁岩互層  
南北走向で東傾斜(流れ盤構造)、  
10/8現在死者4名、行方不明6名

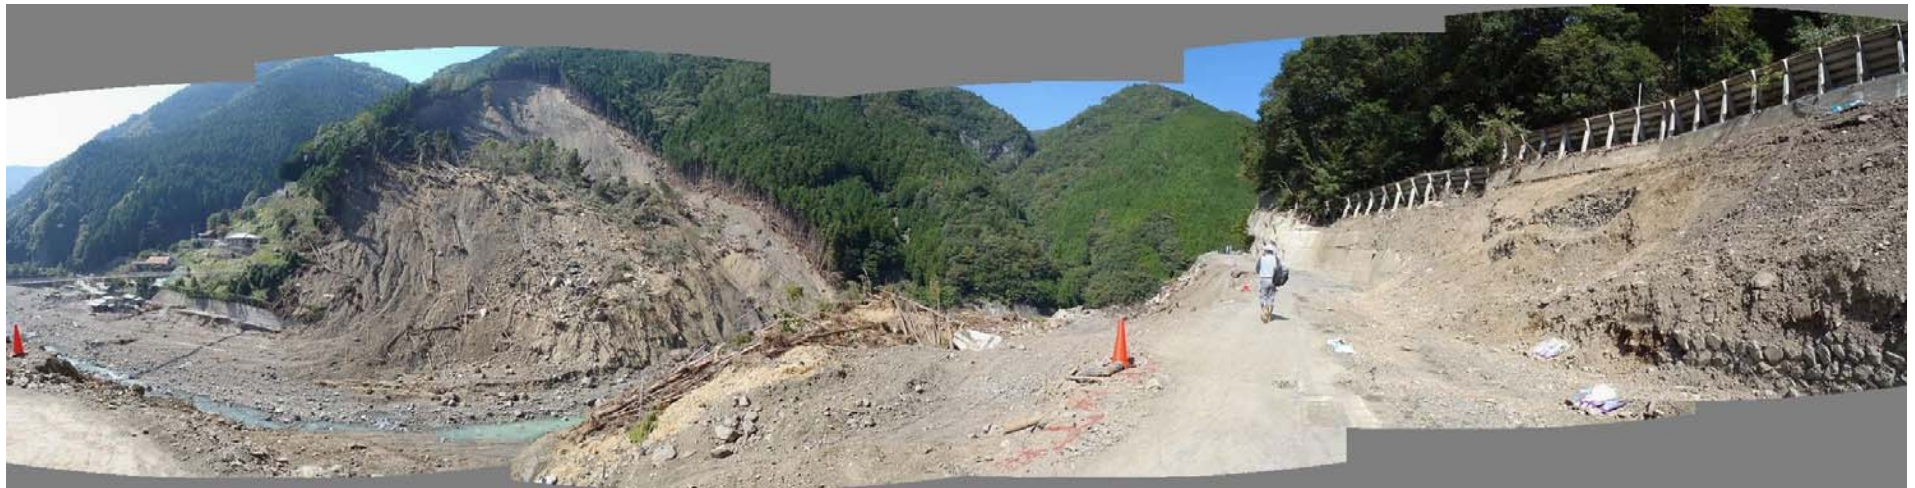
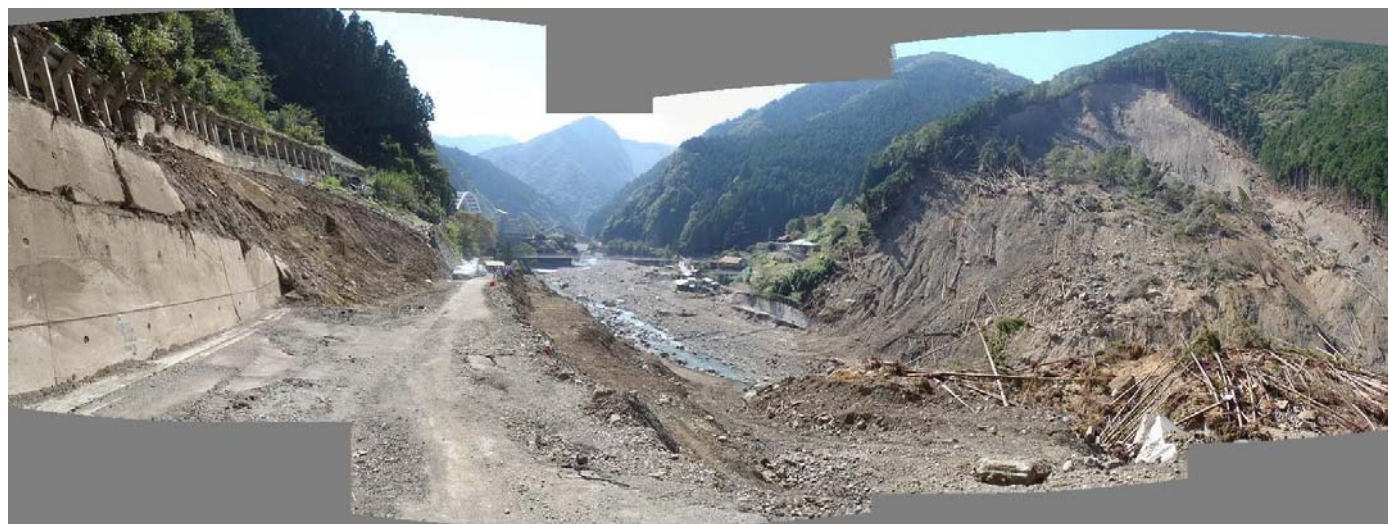
# 宇井地区 土砂は対岸まで到達

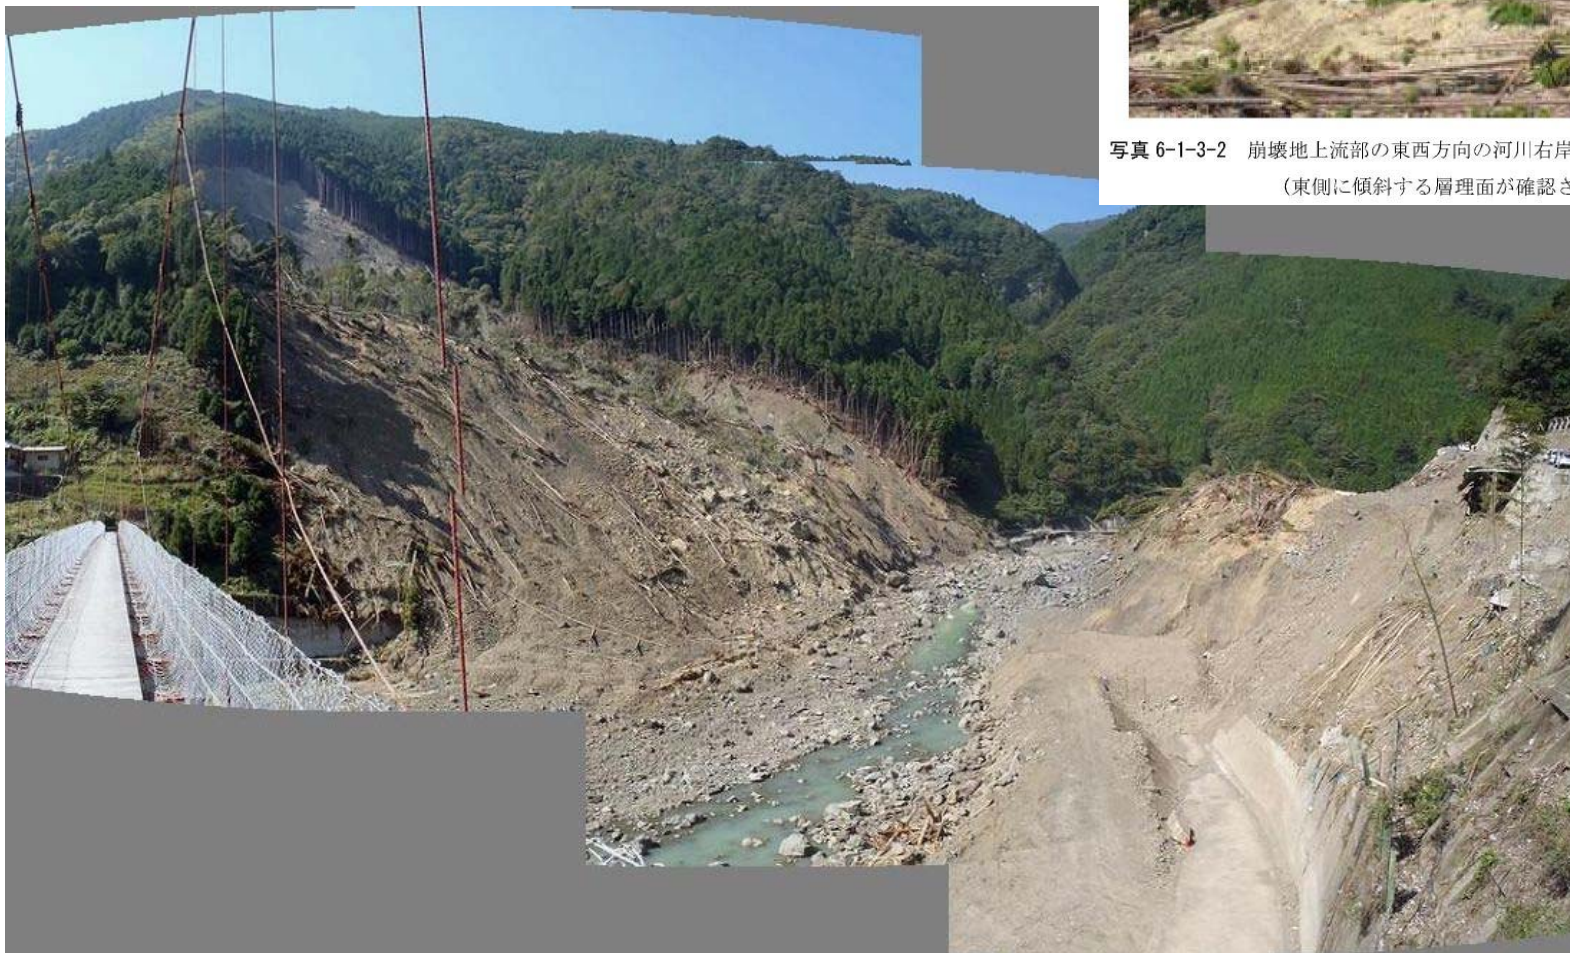
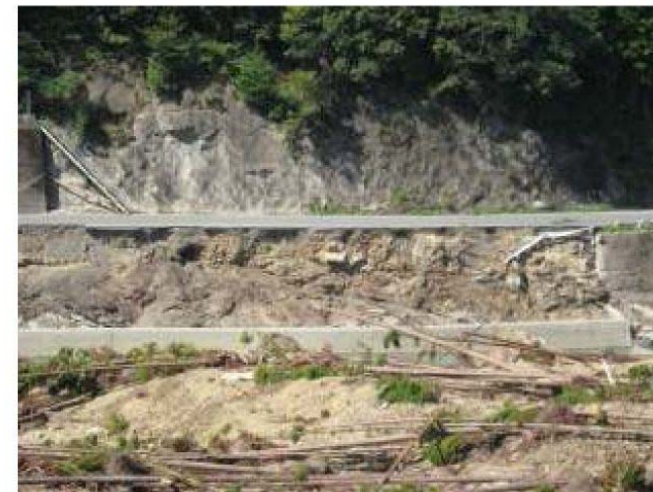
写真 6-1-3-2 崩壊地上流部の東西方向の河川右岸に見られる地層の層理面  
(東側に傾斜する層理面が確認される)

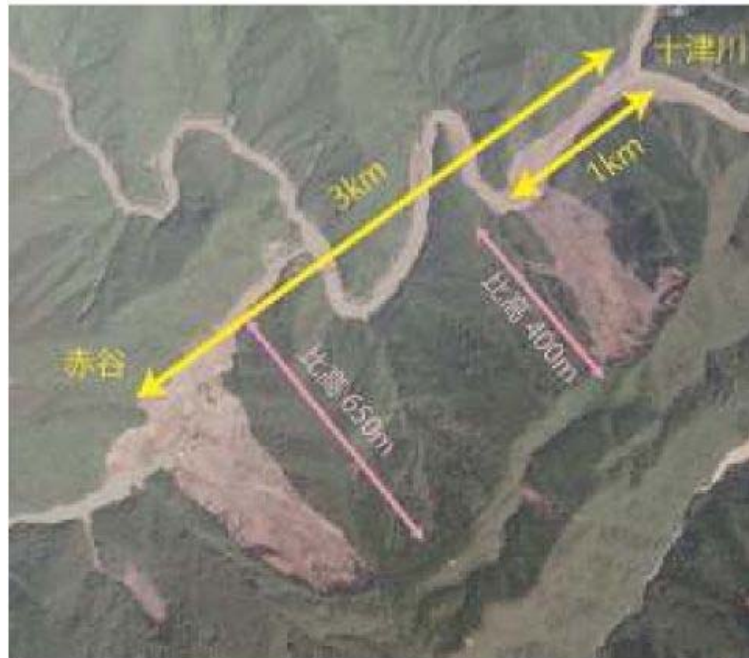
図 6-1-4-3 赤谷付近の崩壊状況

砂岩頁岩互層(頁岩優勢)  
崩壊地では流れ盤構造  
(B)で河道閉塞  
(A)は「清水」地区

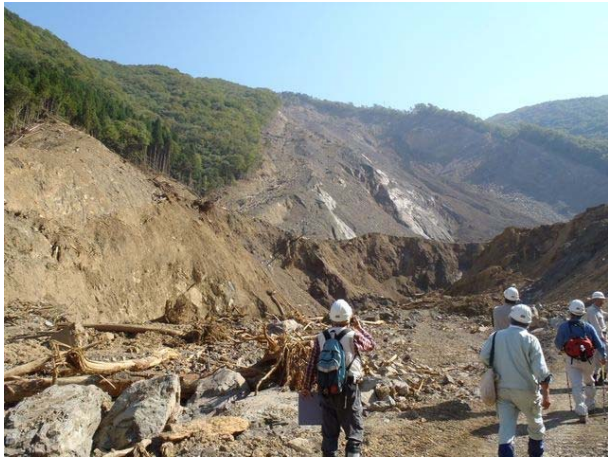
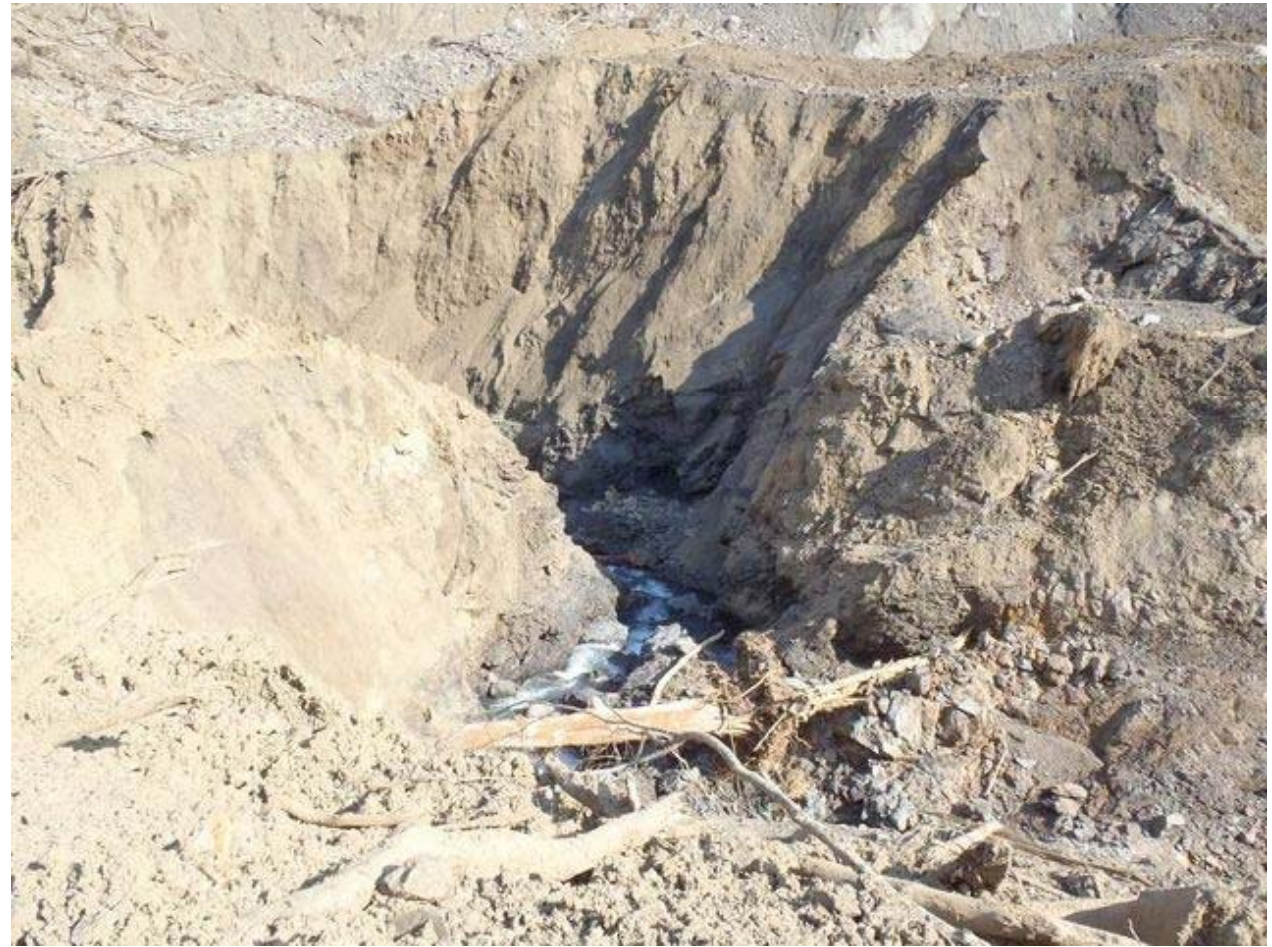
# 赤谷地区(台風15号越流箇所)

台風15号の豪雨で越流しゴルジュ形成

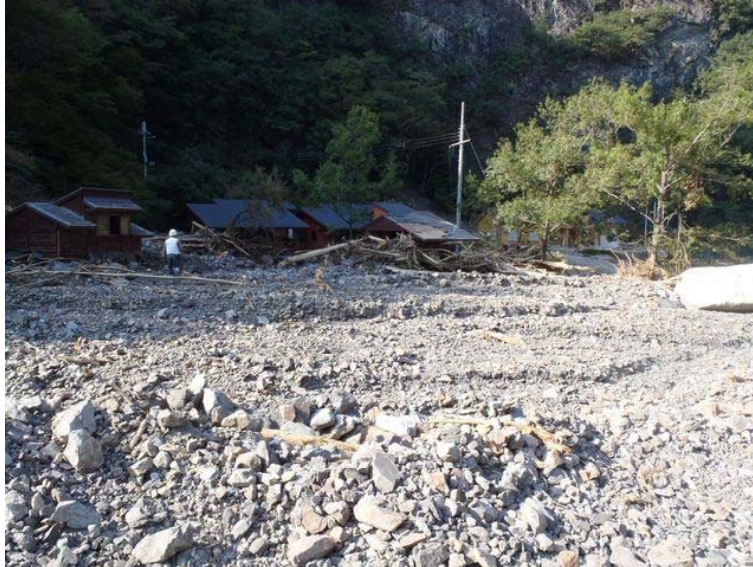
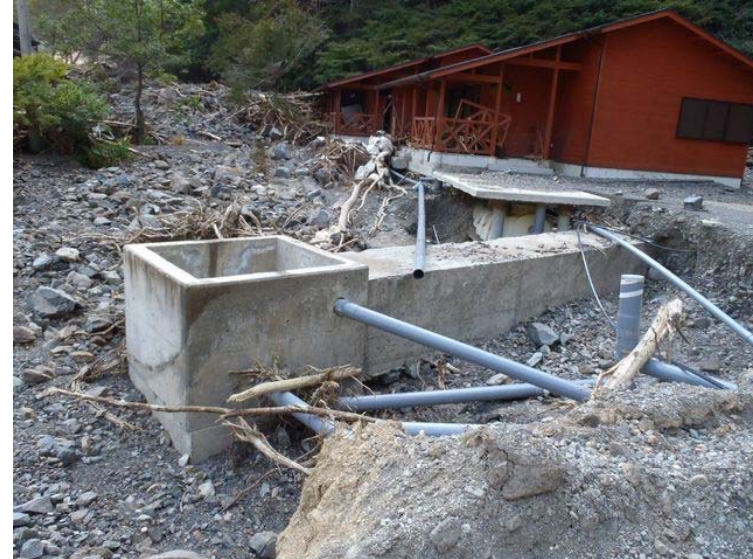
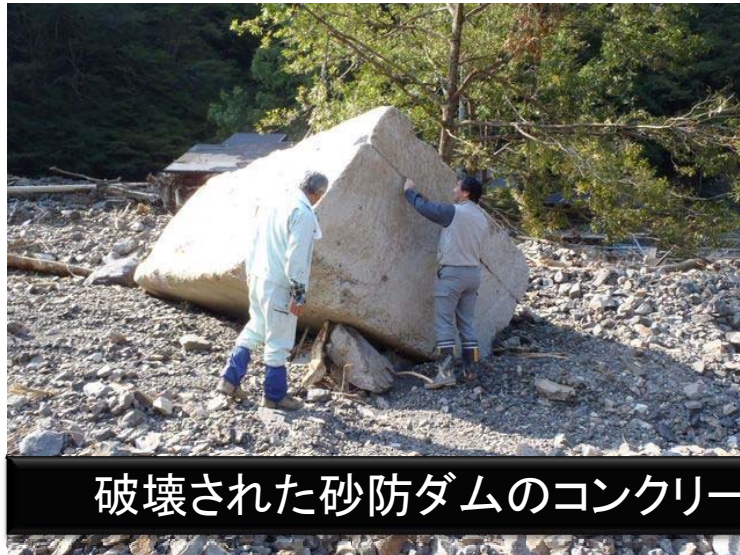
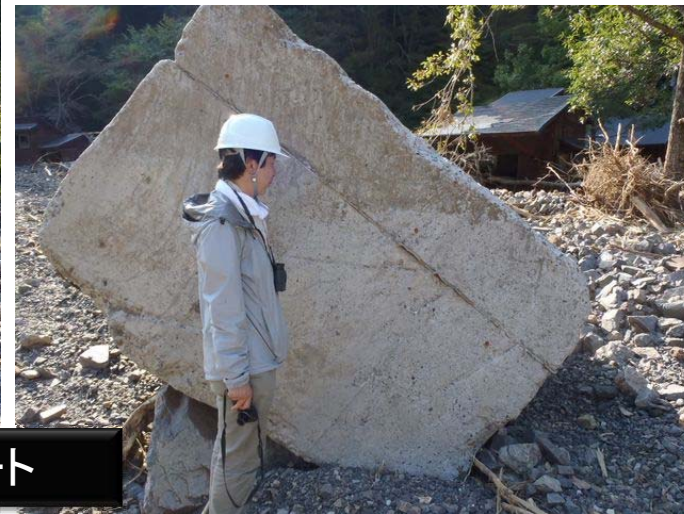
# 赤谷 オートキャンプ場

破壊された砂防ダムのコンクリート

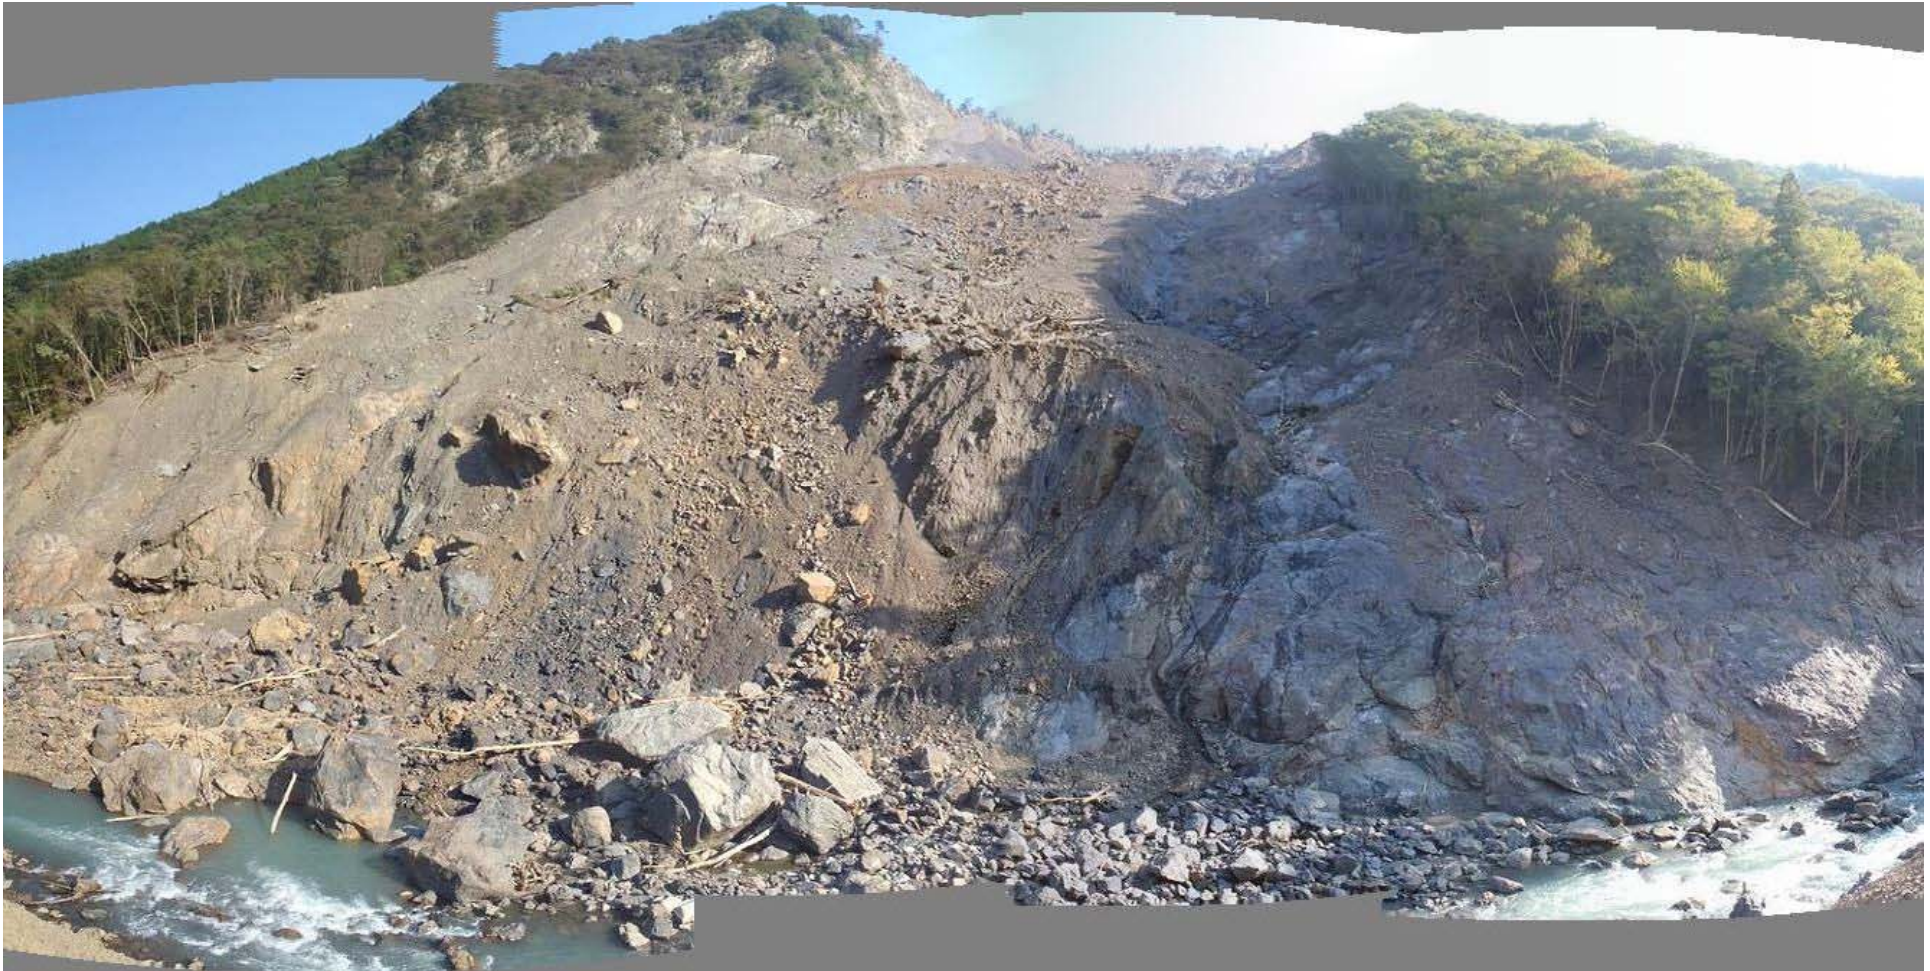
長さ700m、幅600m、深さ10～30m、河道閉塞はH=5m程度ですぐに決壊と推定  
1889年にも崩壊、流れ盤構造

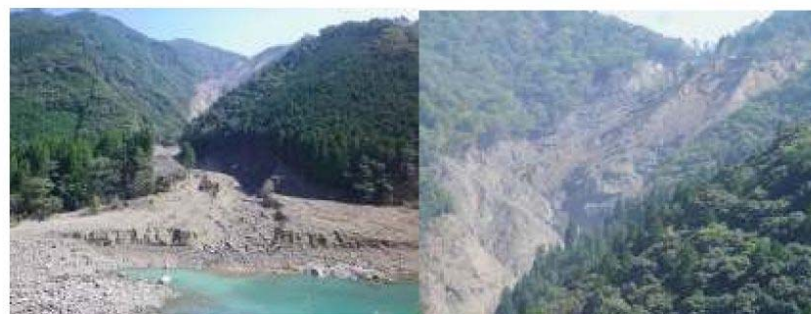
写真 6-1-6-1 野尻崩壊全景

写真 6-1-6-2 野尻崩壊の滑落崖内の流れ盤構造

野尻集落3世帯、死者2名・行方不明者6名、重傷者3名(10/9現在)  
土石流が本流に突入した。  
頁岩・砂岩互層、流れ盤構造

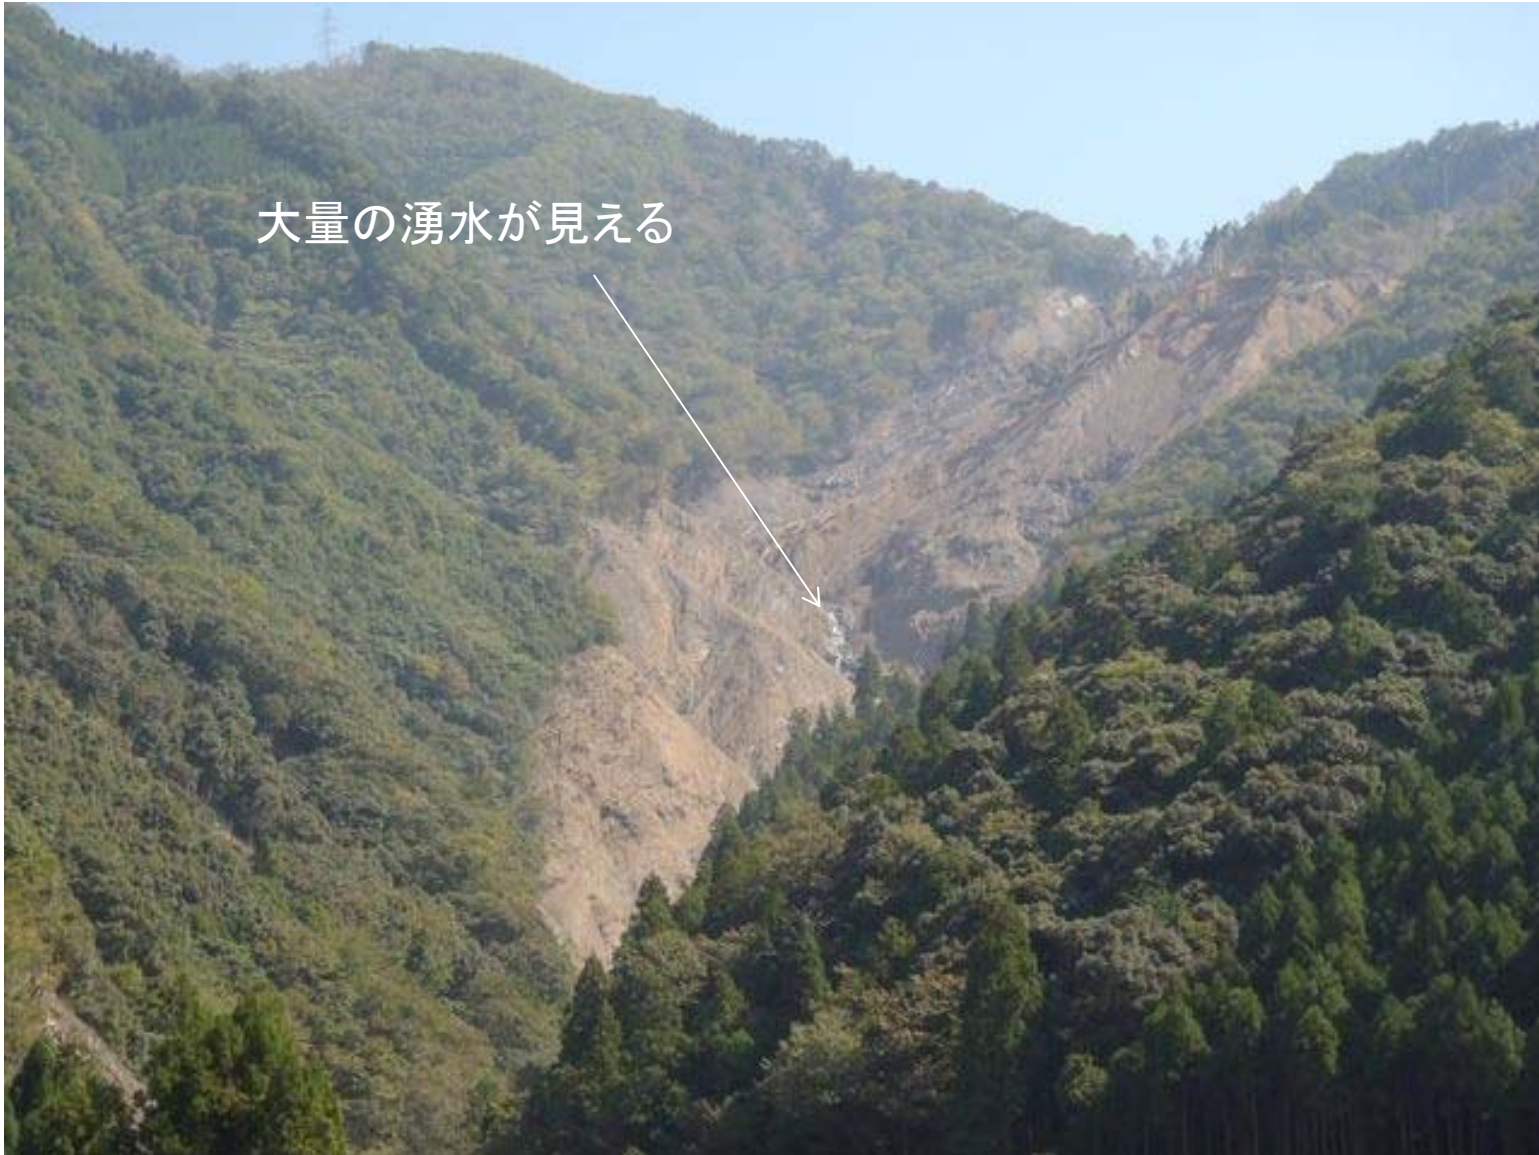
大量の湧水が見える

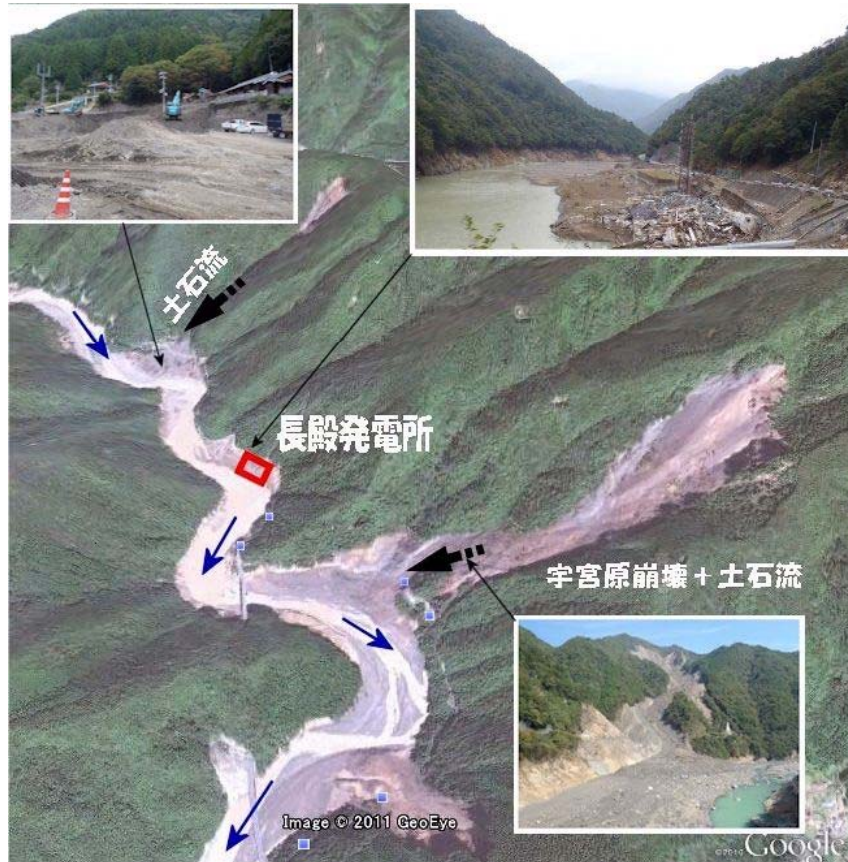
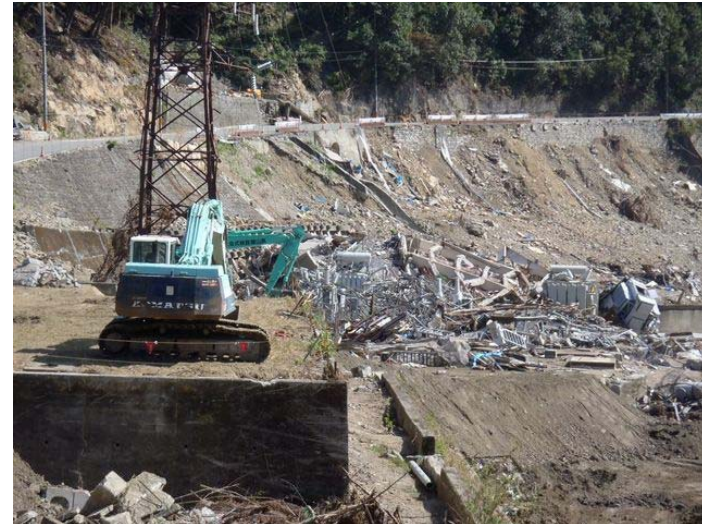
# 長殿発電所倒壊

長殿線No.1-1、長殿発電所被害状況(全景)
