## 2011 年東北地方太平洋沖地震に伴う造成地盛土の地すべり

太田英将 (太田ジオリサーチ)

釜井俊孝 (京都大学防災研究所)

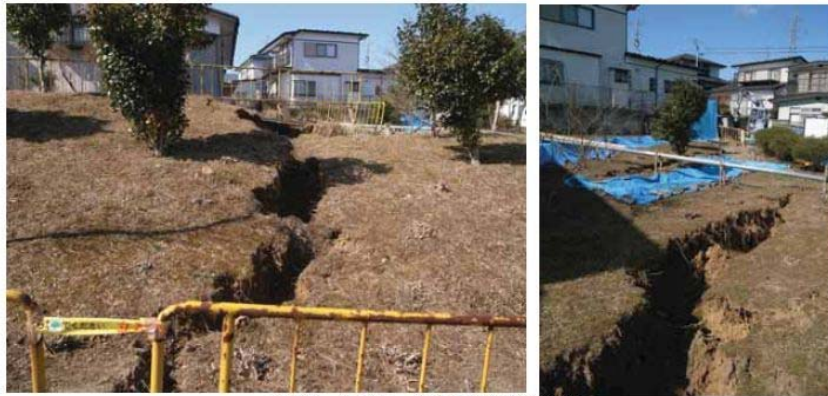
図3.8 IIブロック地すべり頭部亀裂  
(1978年宮城県沖地震でも、ほぼ同様の位置に亀裂が発生：聞き取り調査による)

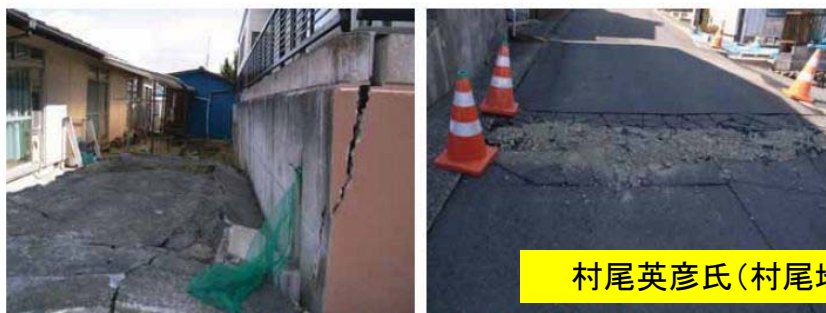
図3.9 IIブロック内の地すべりブロック側方亀裂

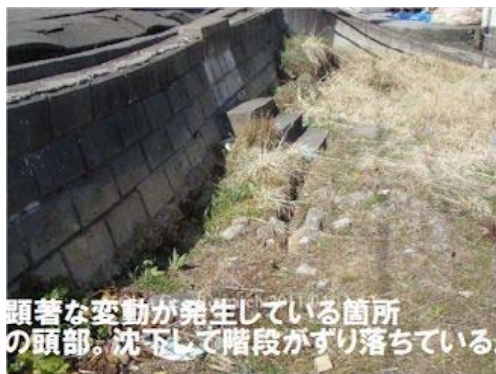
顕著な変動が発生している箇所の頭部。沈下して階段がずり落ちている。

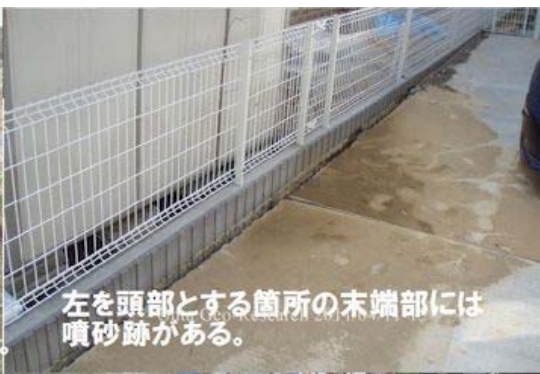
左を頭部とする箇所の末端部には噴砂跡がある。

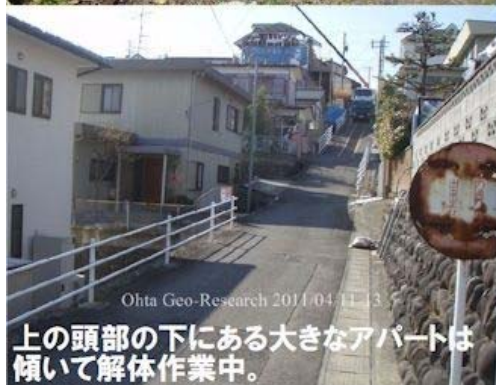
Ohta Geo-Research 2011/04/11-13  
上の頭部の下にある大きなアパートは傾いて解体作業中。

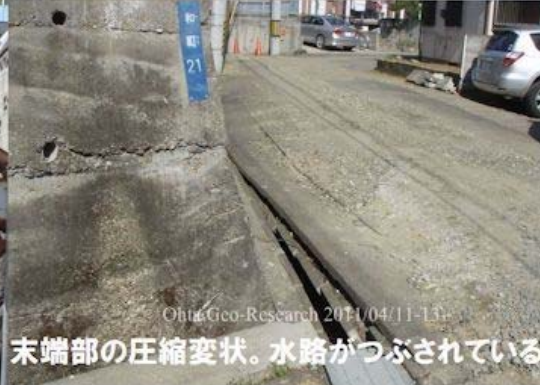
Ohta Geo-Research 2011/04/11-13  
末端部の圧縮変状。水路がつぶされている

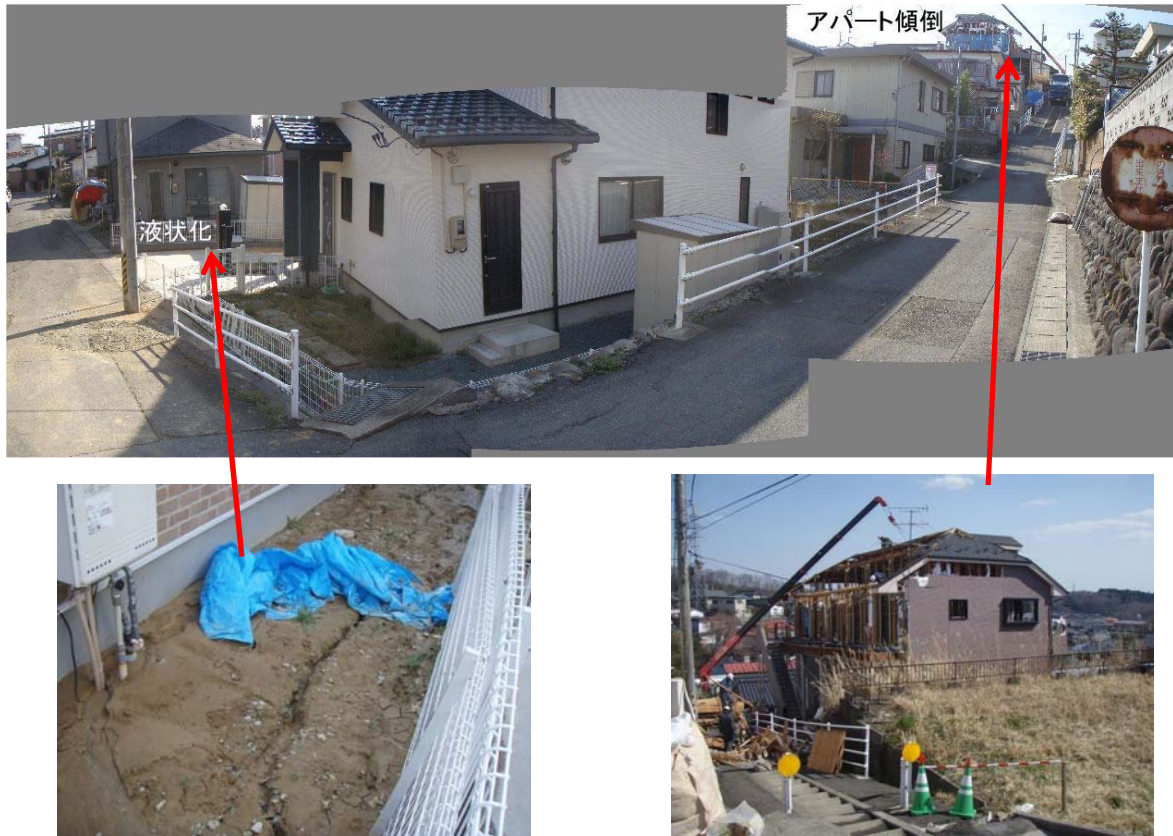
## 恵和町（傾いたアパートと液状化の位置関係）

ガス緊急工事の路地は切盛境または盛土内の変動レベルの境界部が多い

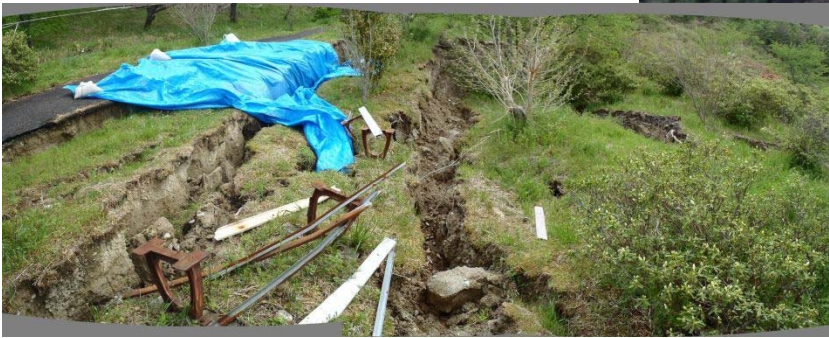
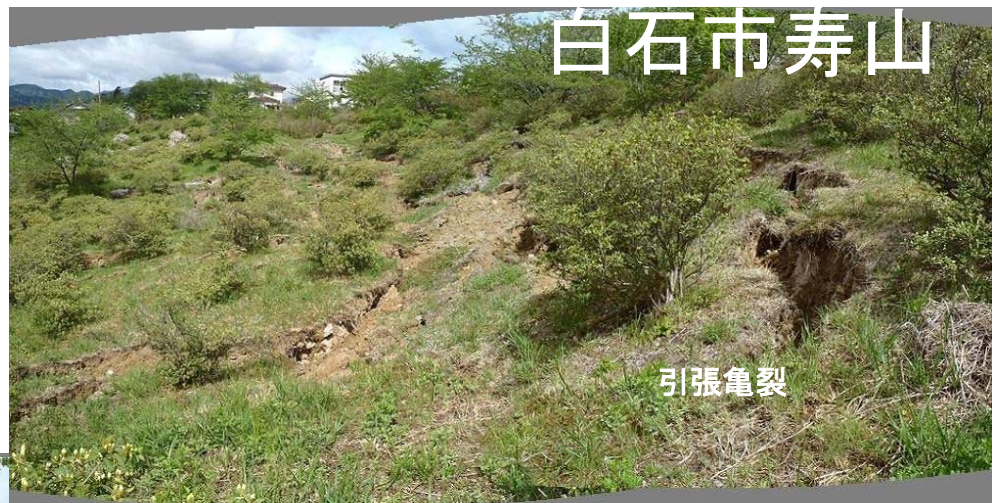
引張亀裂

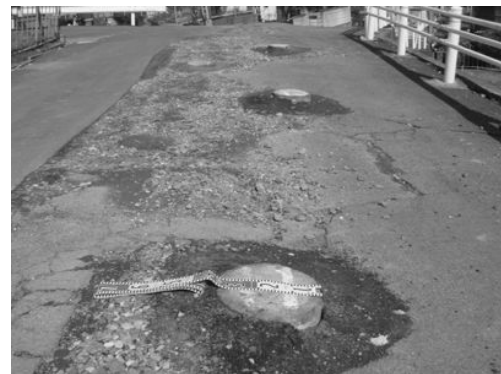
2 筋の大きな谷を埋めて盛土されている。1978 年宮城県沖地震により大きく変動したため、地すべり防止区域に指定され、抑止杭工(φ318.5, t=8@1.5m)が 5 列、集水井工が 2 基設置されている。

今回の地震で、盛土上部は沈下(写真 1)するとともに引張り亀裂が発生した。また杭の山側では圧縮変状、谷側では圧縮変状が発生した。

写真1 沈下により道路に突き出た抑止杭

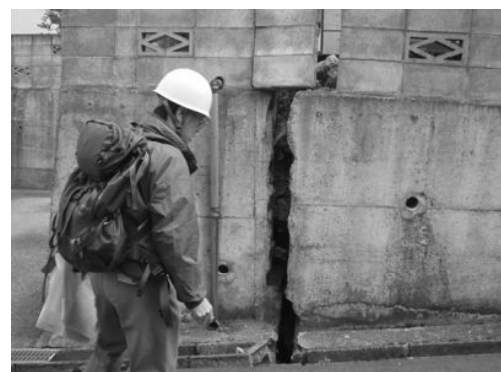
谷の右側壁の腹付け盛土である。この箇所も 1978 年の地震時に大変動し、今回の地震でもまったく同じ位置・形状で変動した(住民談; 写真 2)。1978 年の地震後に集水井工が計画されていたらしいが、実際には施工されていないようである。

写真2 盛土ユニット境界部の引張クラック

1978年の地震後に、いったん集水井工が計画されていたにもかかわらず、実際には施工されず、再び前回同様の被災をした。盛土地すべりには免疫性がないことが実証された。対策計画が実施されなかった経緯を明確化しておくことが、今後のリスクコミュニケーション上重要である。

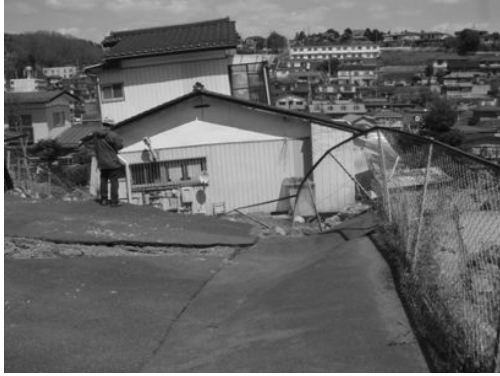
谷の右側壁の小規模な腹付け盛土である。家屋を巻き込んだ崩壊を引き起こしている（写真3）。地震後に、盛土末端部から毎分6リットル程度の水が継続的に湧いている。

写真3 小規模な腹付け盛土の崩壊

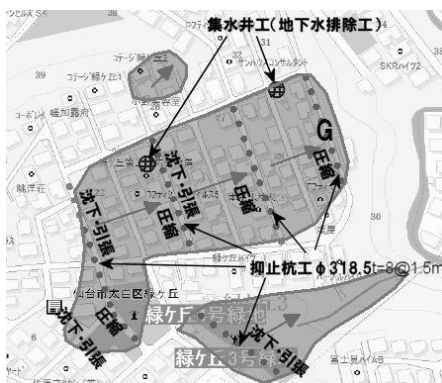
緑ヶ丘3丁目には多段の抑止杭、集水井が存在したにもかかわらず、盛土に変動が発生し家屋に多大の損傷を与えた。「地すべり対策工」として最高規格と思われる対策（図2）にもかかわらず変動を抑えることができなかった。盛土のような脆弱な地盤に対して「待ち受け型対策工」を用いるのが適切かどうか、今後検討する必要がある。

図2 緑ヶ丘3丁目の変動盛土ユニットと対策工

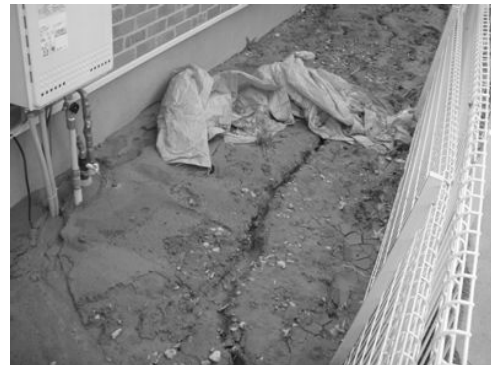
盛土末端部で噴砂跡が見つかった。液状化が盛土末端部で発生し、斜面上の盛土が変動する大きな要因になったものと考えられる。

写真10 噴砂跡

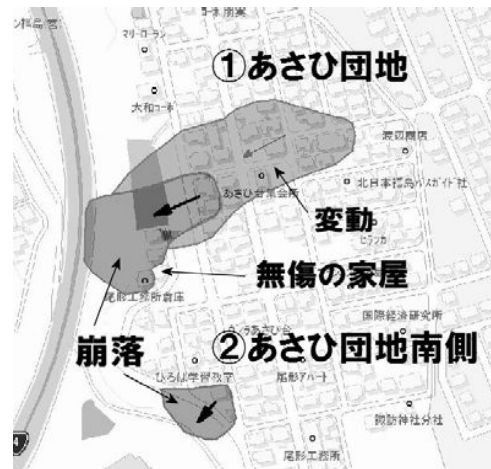
崩落した盛土や、盛土上の家屋の著しい変状と、その盛土ユニットの外側にある無被害の家屋とのコントラストが著しい（図3）。造成地内の谷を単に盛土で埋めて平坦地をつくるという手法を見直す時期に来ている。

図3 あさひ台団地の変動盛土ユニット

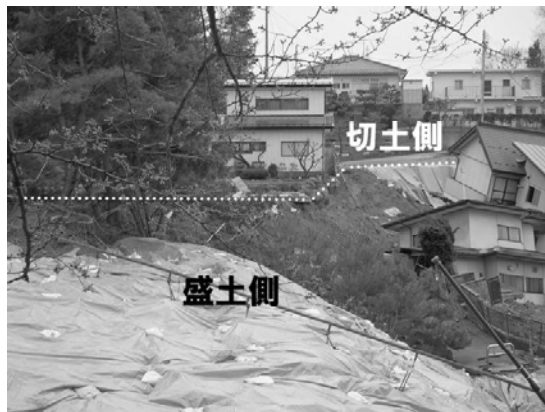
崩落は盛土に限定されており、切盛境界に隣接し切土側にある家屋は無傷であり、谷埋め盛土災害の特徴を表していた。

写真 11 切土側の家屋は無傷
