## 平成23年 台風12号 被害調査（奈良県南部）結果報告書

- (1) 日 時：平成24年4月14日（土）10時～17時
- (2) 調査場所：奈良県五條市大塔町赤谷、奈良県吉野郡十津川村長殿
- (3) 調査団員：NPO都市災害に備える技術者の会  
日本防災士会奈良県支部  
京都市役所
- (4) 行 程：
  - 10時 近畿地方整備局 紀伊山地砂防事務所 集合
  - 11時 事務所出発
  - 12時 赤谷（鹿島建設）現場事務所 到着 昼食
  - 12時40分 現場調査
  - 13時40分 赤谷現場発
  - 14時10分 長殿（鴻池組）現場着
  - 15時40分 長殿現場発
  - 17時 紀伊山地砂防事務所着 解散
- (5) 説明資料：
  - ①『台風12号紀伊山地河川関係災害視察資料』近畿地方整備局平成24年4月
  - ②『平成23年台風12号で発生した深層崩壊発生メカニズム』
  - ③『平成23年台風12号による紀伊山地河道閉塞（土砂ダム）対応について』
  - ④『川原樋川赤谷地区河道閉塞緊急対策工事』鹿島建設株式会社 4頁
  - ⑤『熊野川長殿地区河道閉塞緊急対策工事 参考資料（抜粋）』国土交通省 8頁
- (6) 事前質疑書：（別紙）
- (7) 概要説明
- (8) 事前質疑書に対する回答

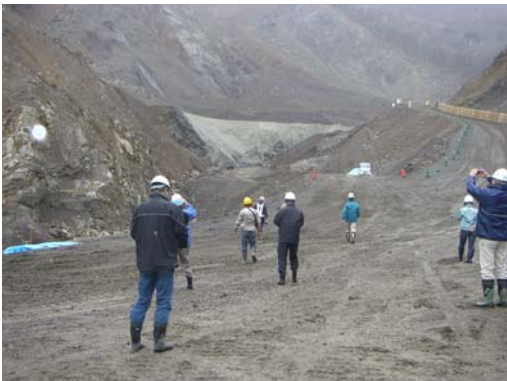
赤谷土砂崩壊現場

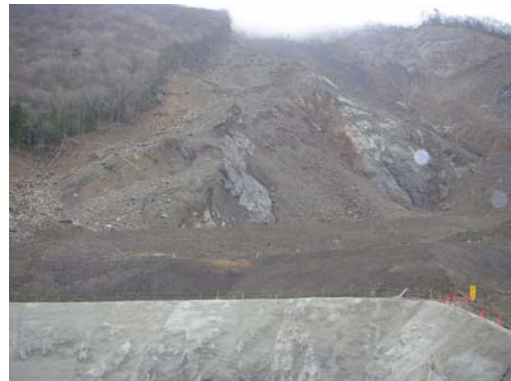
赤谷土砂崩壊現場

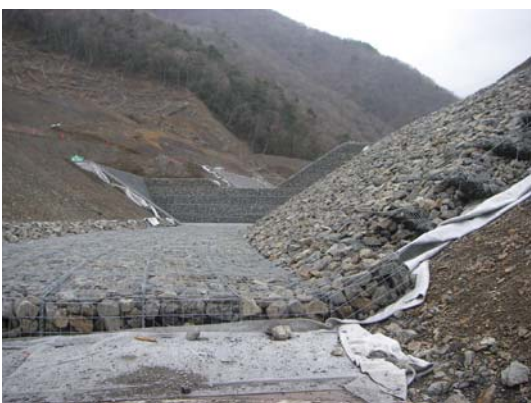
赤谷 仮排水路工（かごマット）

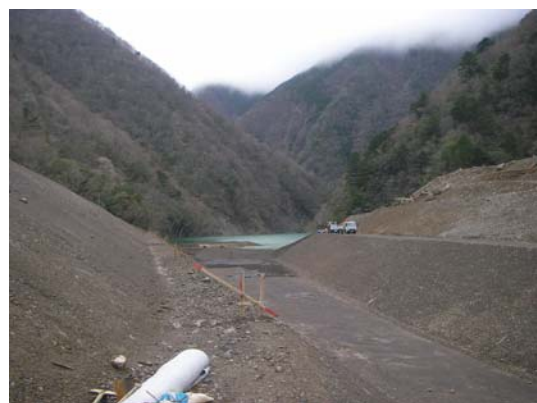
赤谷 仮排水路工（最上流）

崩壊が大きく、霧がかかり上部は霞んで見えません。

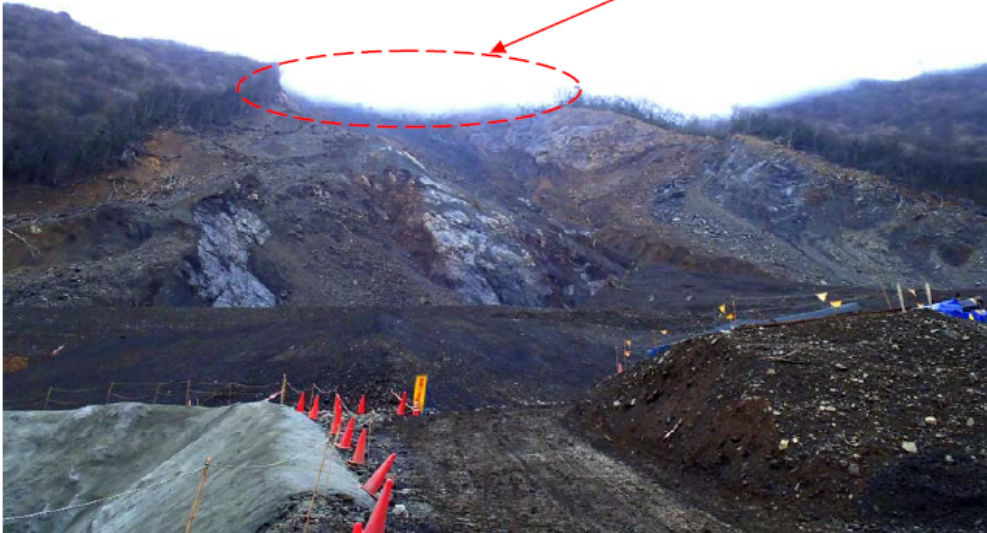
赤谷崩壊地の全景  
あまり大きすぎて、全景は納まっています。天候の影響で、上部は雲に隠れて見えませんでした。  
崩積土は、長殿に比べると泥質岩が卓越しているようでした。

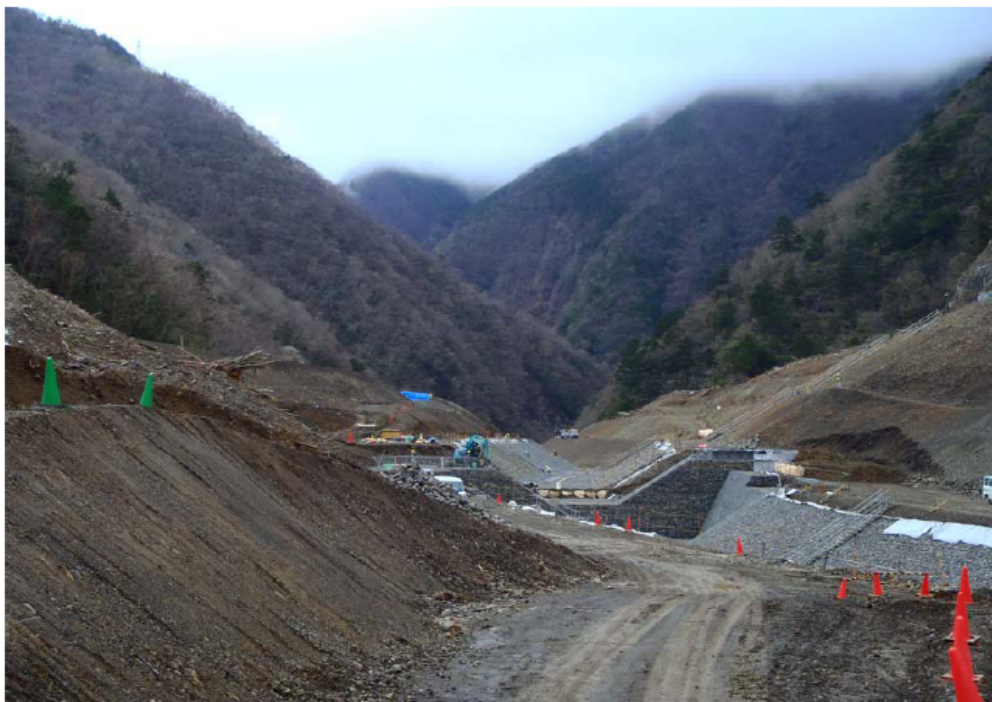
土砂ダムの頂部に設けられているかごマット工による仮排水路の全景  
床固め工が構築されている。  
以下の写真から推定されるように、崩積土砂は10数m断ち割り掘削されているようである。

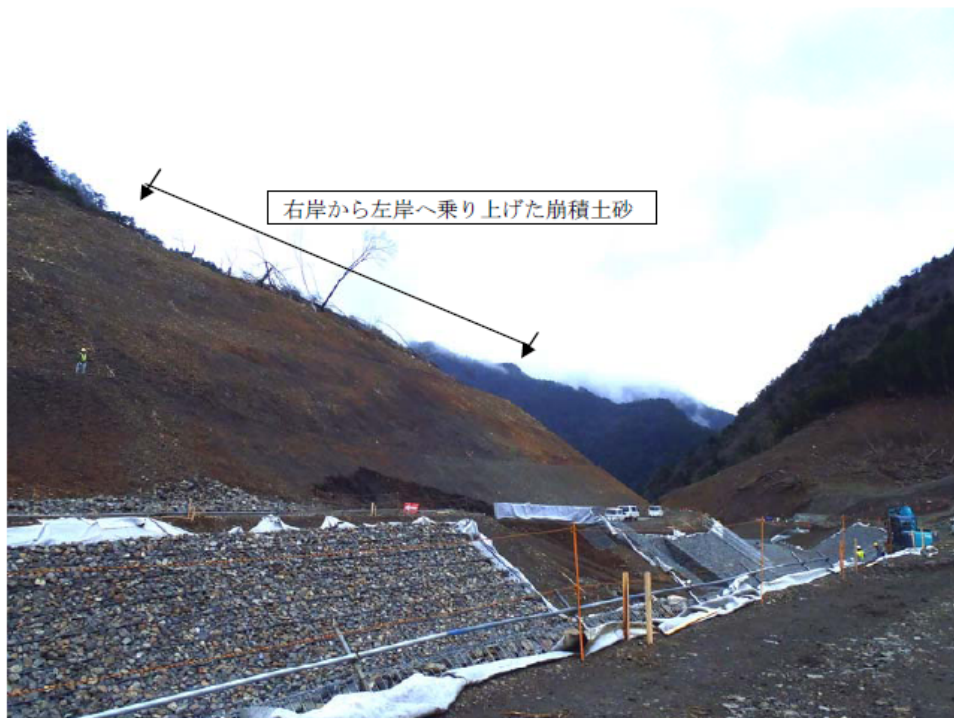
右岸から左岸へ乗上げた崩積土砂

導水路床固め工の施工状況。左岸側を、上流より下流を望む。  
かごマット工より上部は右岸から左岸へと乗上げた崩積土で、1:1.5の勾配で掘削・整形されている。

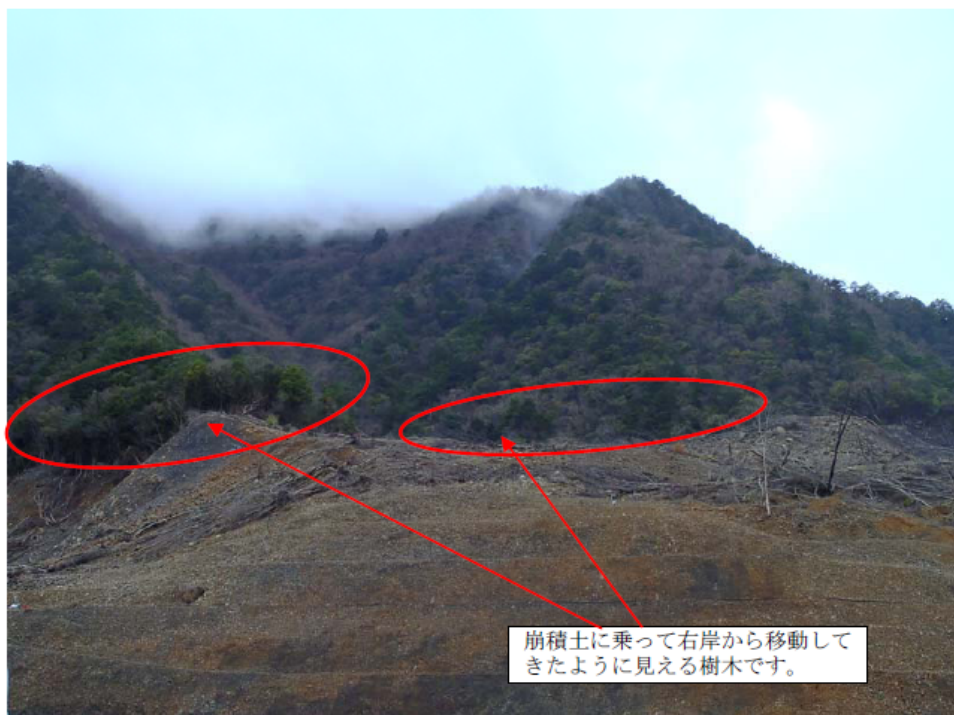
崩積土に乗って右岸から移動してきたように見える樹木です。

左岸に乗り上げた崩積土。  
崩壊地の向いの谷は崩積土で埋められている。手前の樹木は、崩壊地からの崩積土に乗って移動してきたかのように見える。

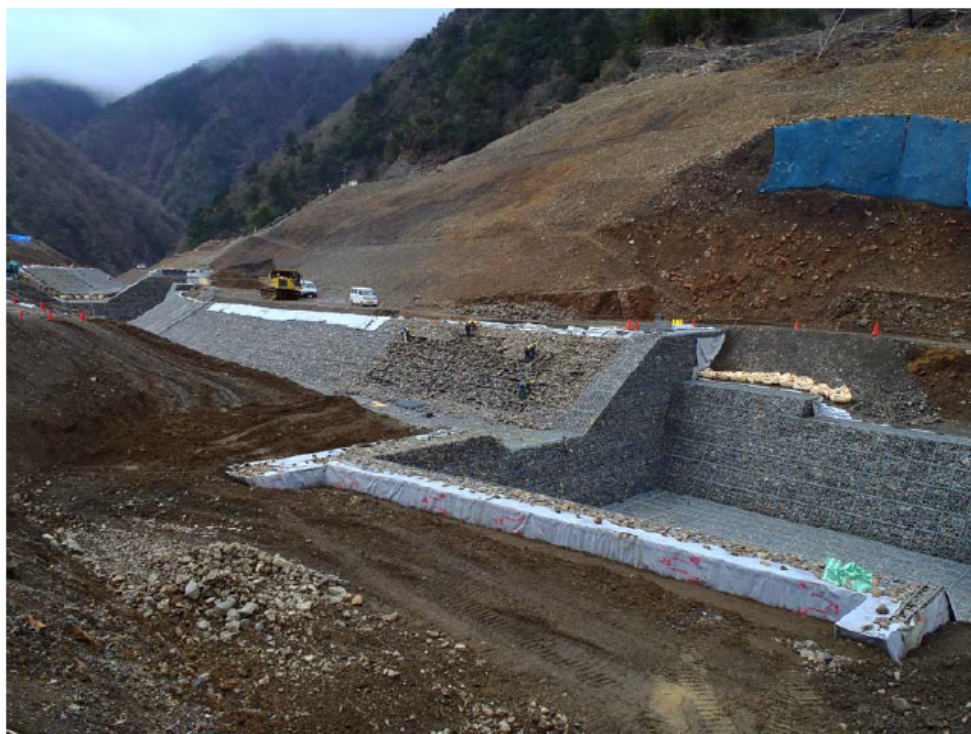
仮排水路  
かごマットによる床固め工、落差工の施工状況  
かごマット充填材料は、現地発生土による。

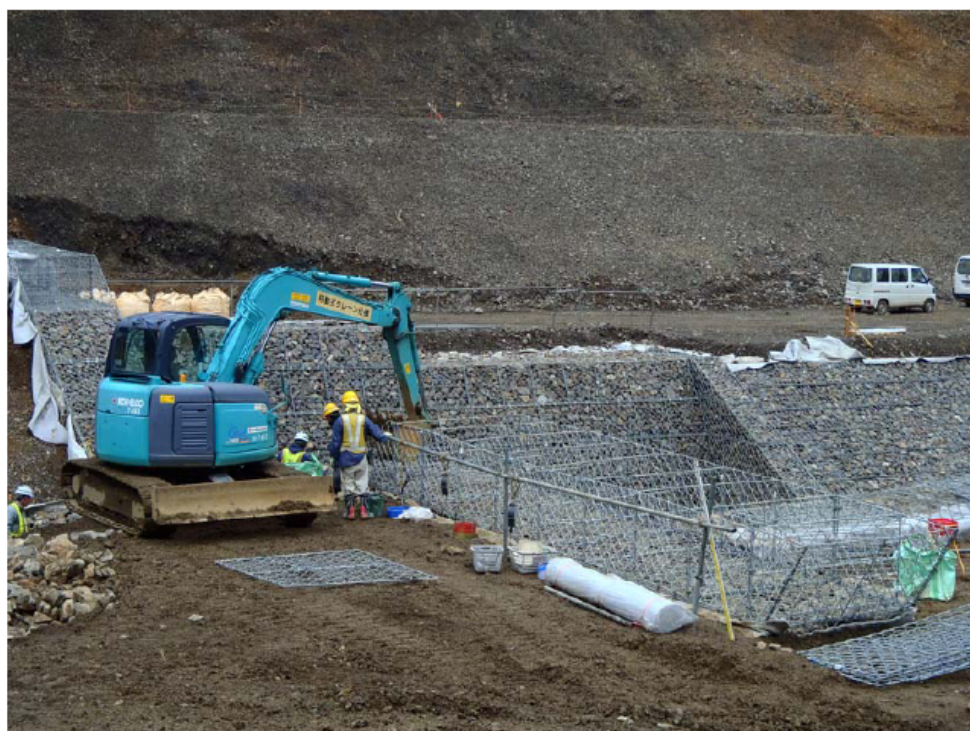
仮排水路  
かごマット組立て状況

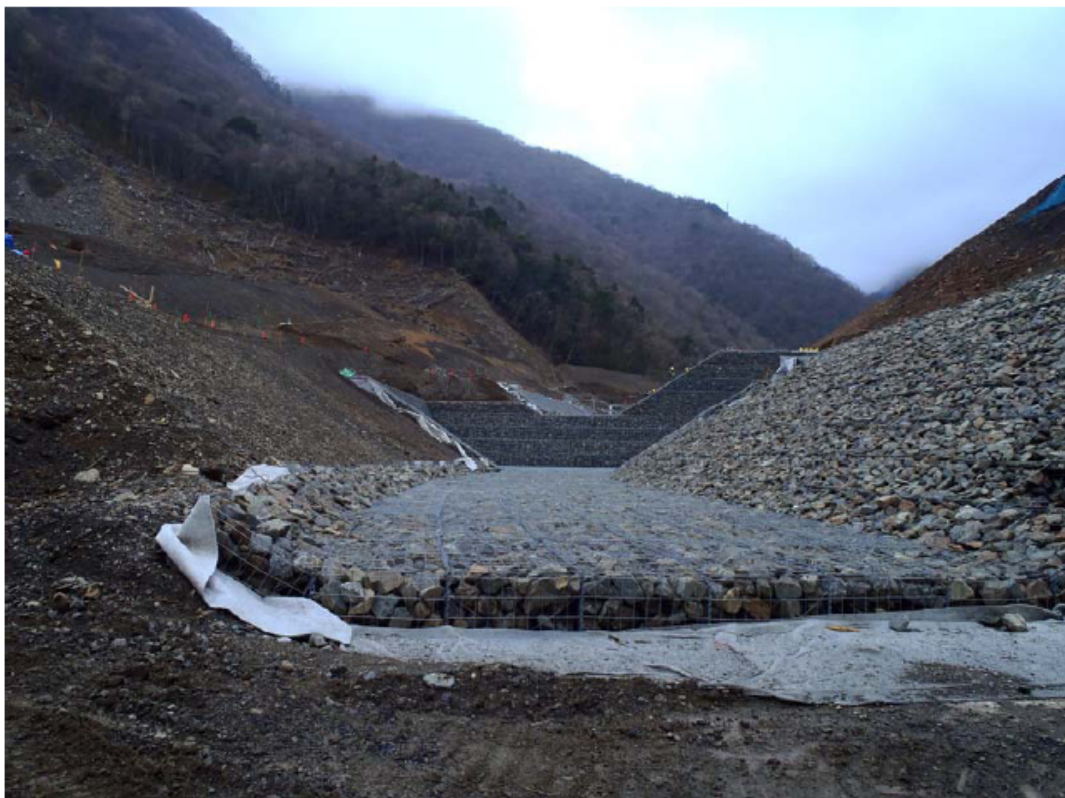
仮排水路工（下流から）  
床固め工の水平部分の最下流部でこれより斜路となる。  
右岸側はかごマット工未施工。

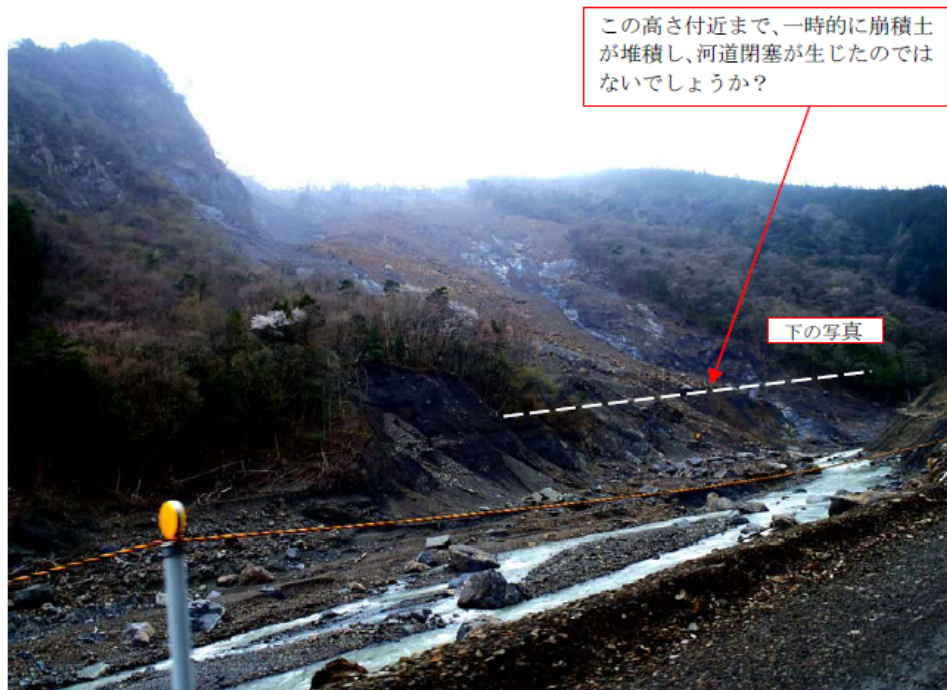
赤谷崩壊地へ行く途中、川原樋川本川右岸に見られた崩壊地  
ここもかなりの大きさですが、崩積土の末端の様子を見ると、次の写真に示すように、河道を一時的に閉塞した崩積土は掃流されているようです。本川の流量が多いため河道閉塞という状況に至らなかったのではないのでしょうか？

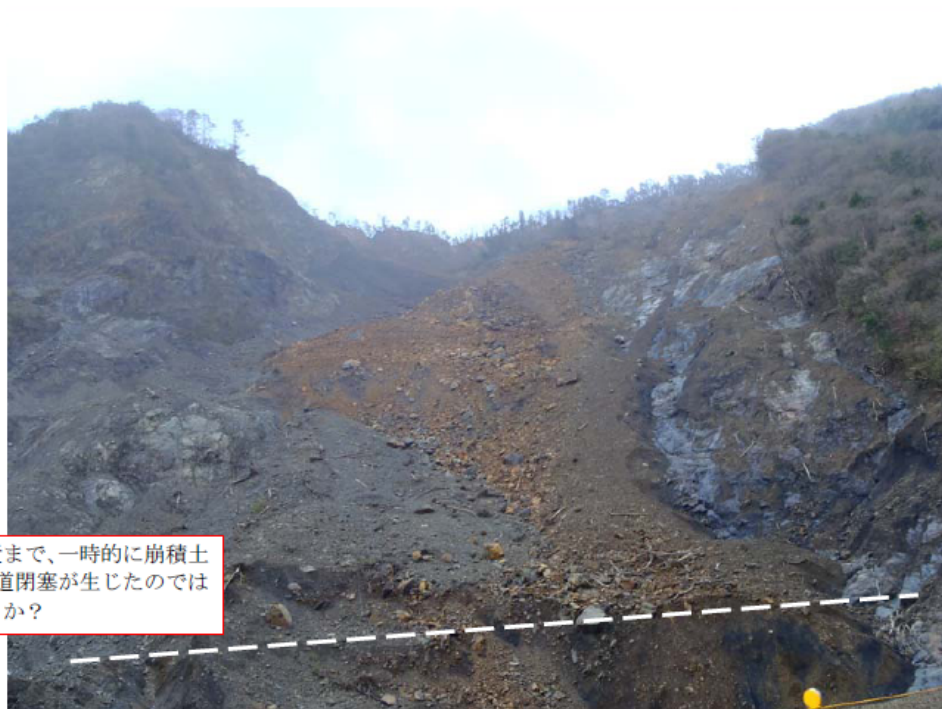
赤谷崩壊地へ行く途中、川原樋川本川右岸に見られた崩壊地  
崩積土の末端は浸食され、河道閉塞を免れたように見えます。

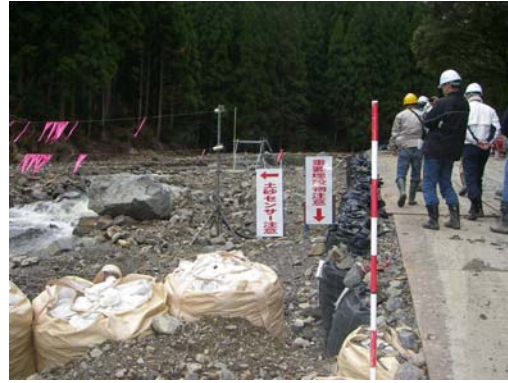
随所に設置されている地滑りセンサー

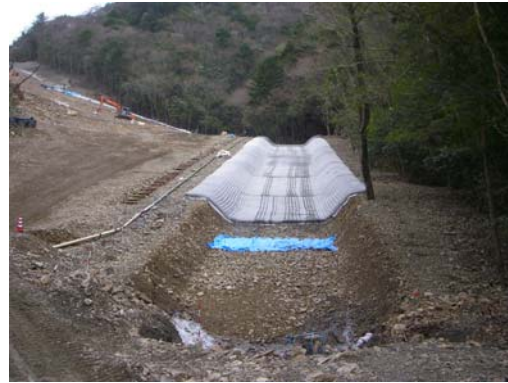
長殿 仮排水路工 (布製型枠)

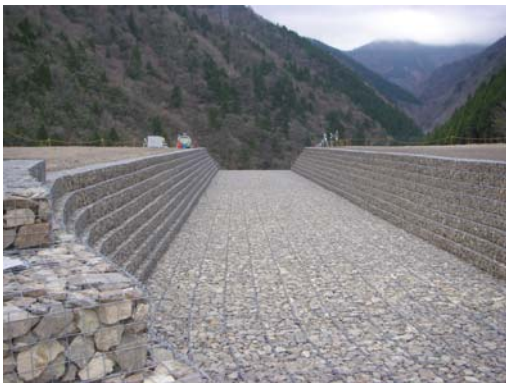
長殿 仮排水路工

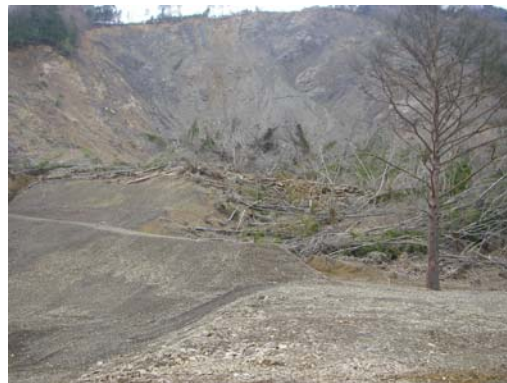
長殿 崩壊現場

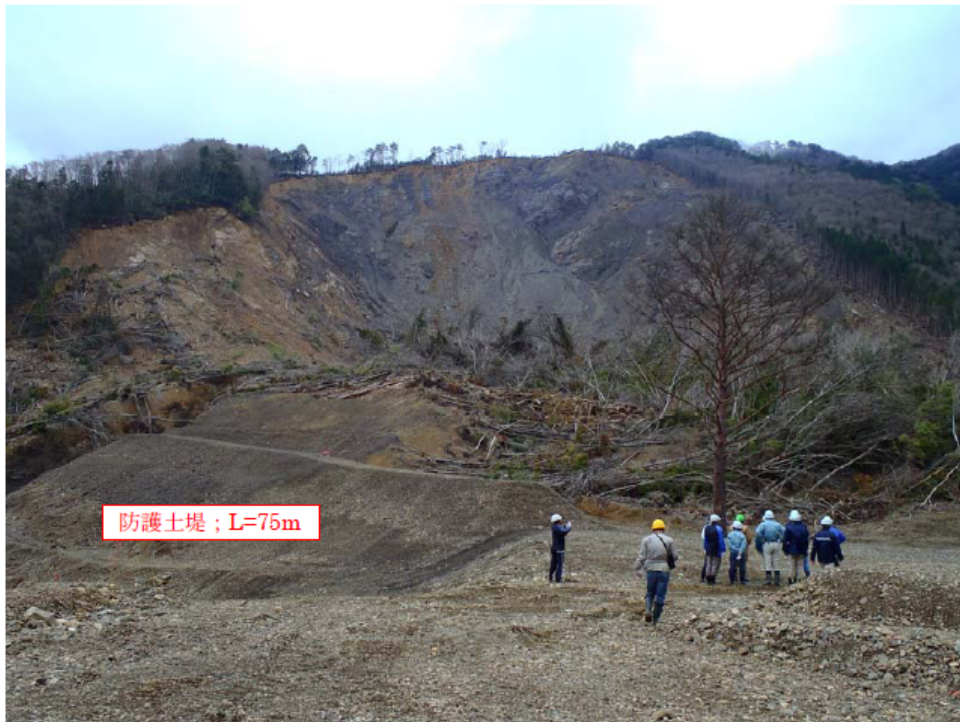
長殿崩壊地の全景  
崩壊地の中程から下部には崩積土が滞留しており、土砂の最移動を抑制するために『防護土堤』が構築されている。

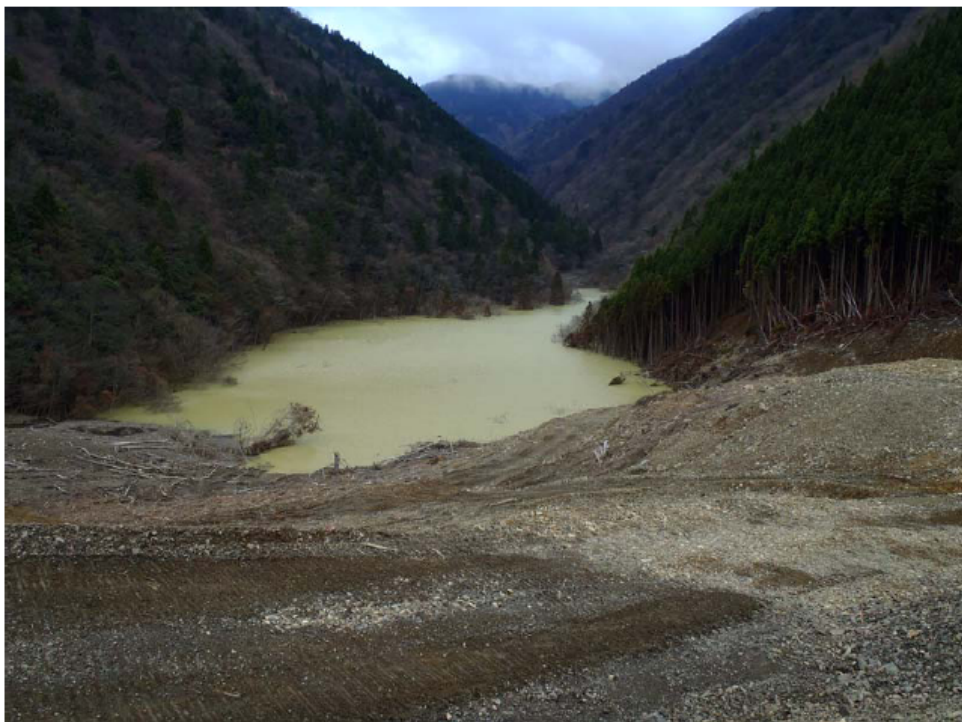
現状の淡水状況。  
水面高さは、天端より約 30m 程度低い位置にある。

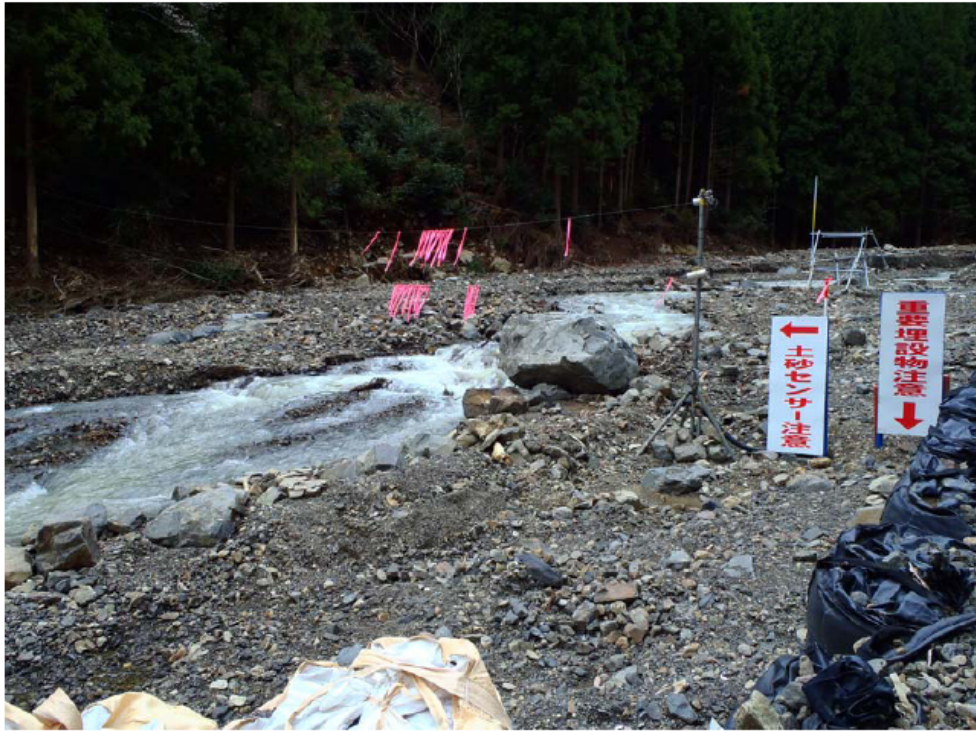
長殿崩壊地の沢の出口には、土石流検知のためのワイヤーセンサーが設置されている。

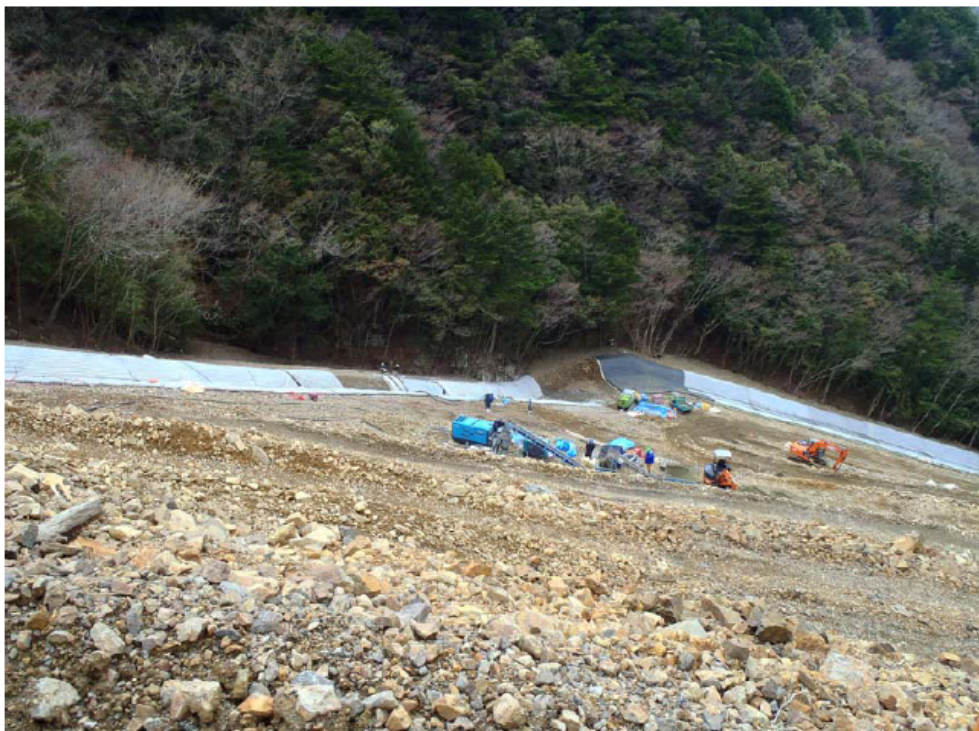
崩積土の下流面は、ラフであるがロックフルダムの下流面のように整形されている。表面は、10～30cm 大の砂質岩の角礫が卓越している様子が見られる。

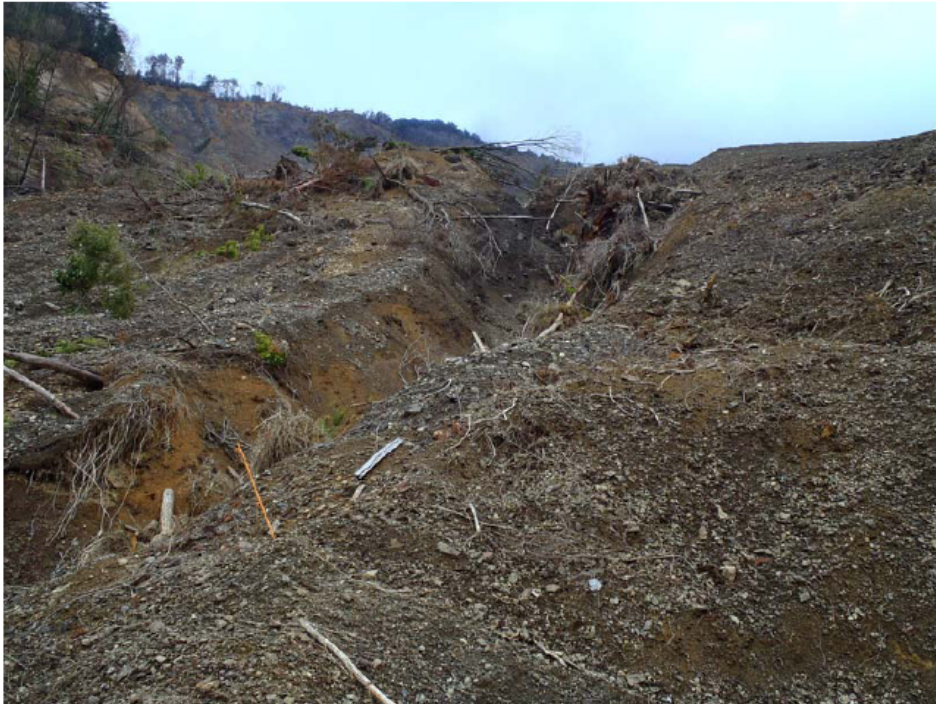
土砂ダム右岸よりには、おそらく緊急の水位低下を計るために設けられたと推定される溝が掘削されている。幅：4m, 深さ3m程度

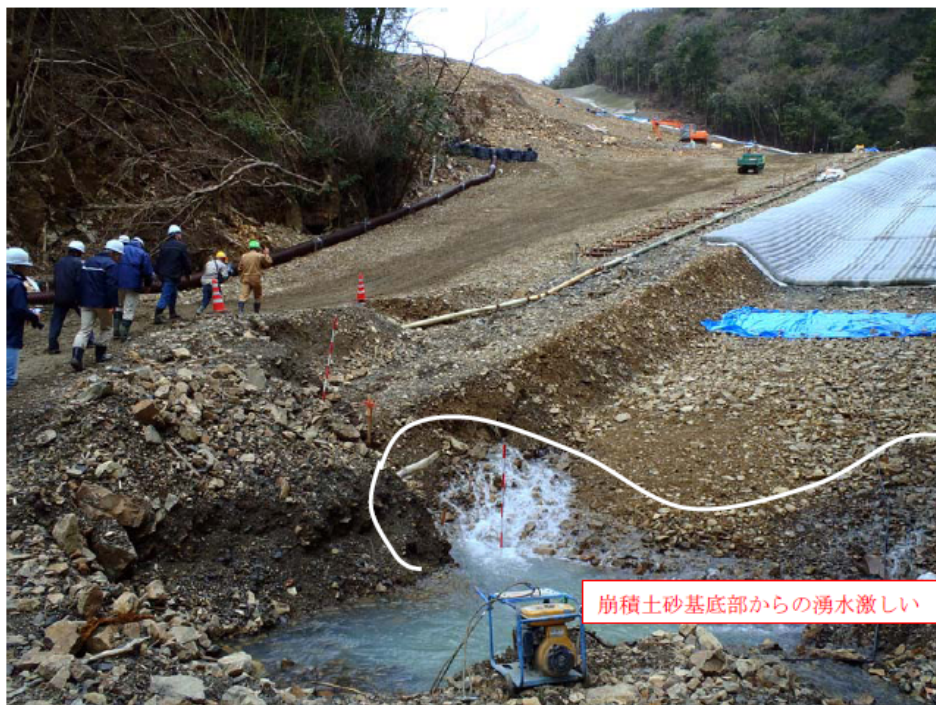
崩積土砂基底部からの湧水激しい

土砂ダム下流端では、崩積土の基底部より漏水が著しい。  
漏水は、白濁しているが、肉眼では土粒子の洗い出しは認められない。  
崩積土は、準安定状態にあるのか？ とにかく現段階は、越流に対しての緊急対応を優先しているようだ。

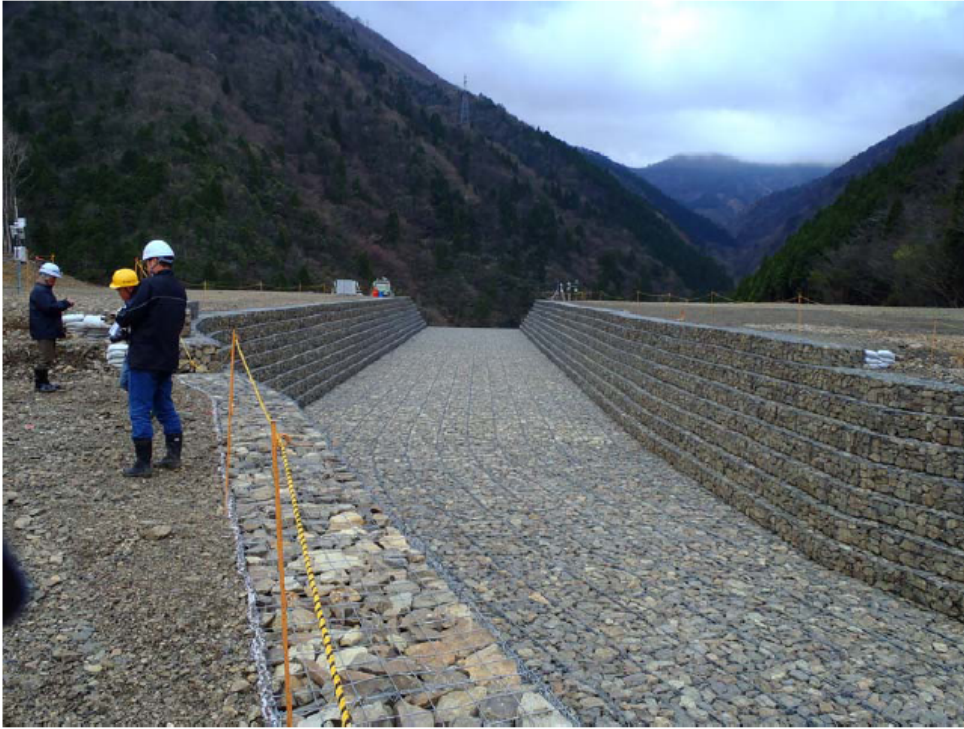
土砂ダム天端は整地・整形され、天端（頂部）に上幅：16m、底幅：12m 延長 114m の水路が、かごマットで作られている。

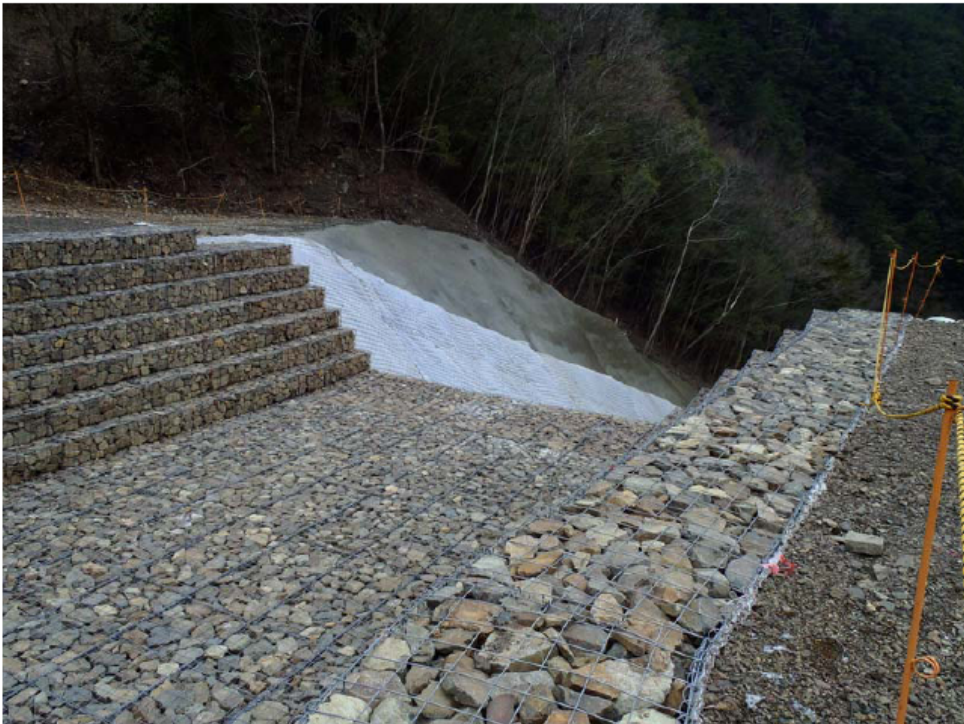
天端水路と斜面部水路のすり付け部の状況  
かごマットに使われている礫（砂質岩が大部分）は現地発生材。

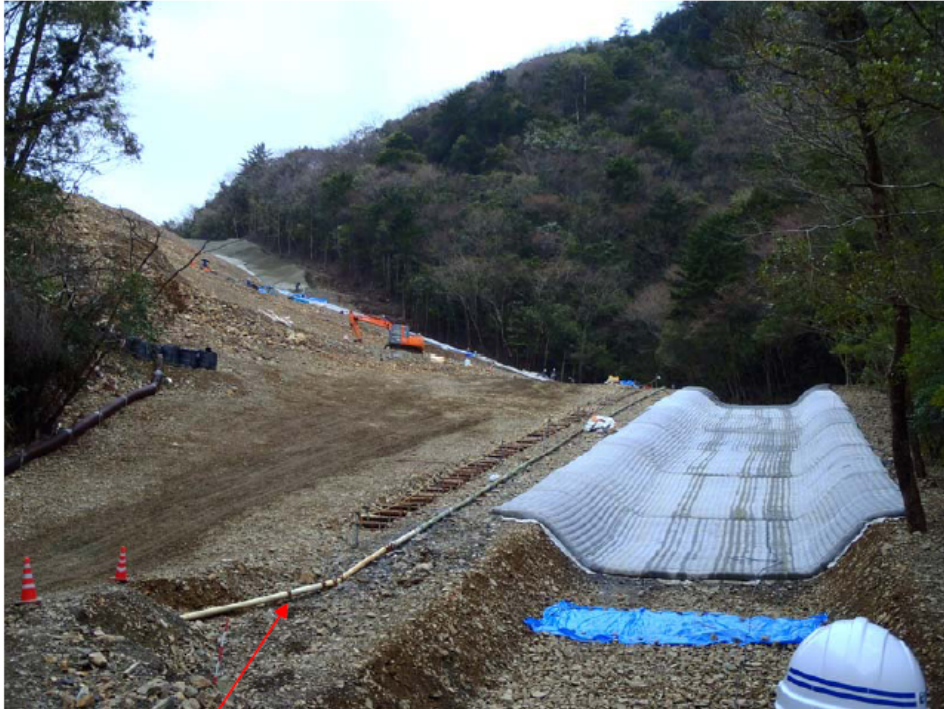
コンクリート圧送パイプ  
延長：約 1km 高低差：約 150m  
コンクリート：骨材の最大粒径はφ=25m/m

緊急対応仮排水路傾斜部（布製型枠による）  
水路底幅：6 m

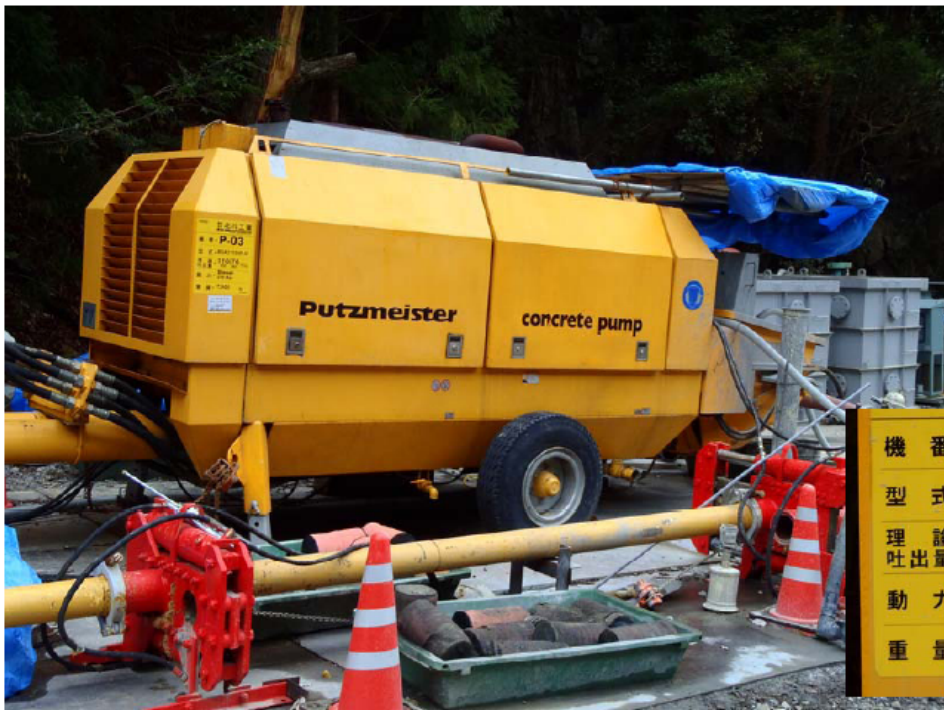
コンクリート圧送ポンプ  
布製型枠に充填するコンクリートは、崩壊を生じた谷の出口に近い位置に設置されている。谷沿いにパイプが敷設されており、コンクリートは、土砂ダムの天端まで圧送されている。
