## 2011 年東北地方太平洋沖地震に伴う造成地盛土の地すべり

太田英将 (太田ジオリサーチ)

釜井俊孝 (京都大学防災研究所)

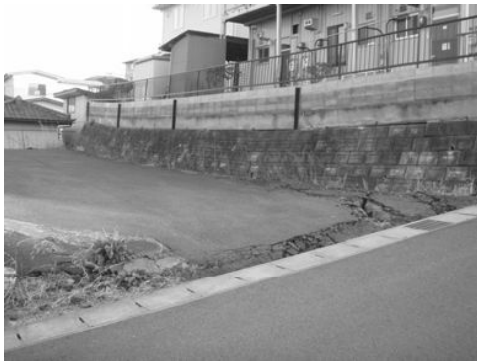
引張変状と圧縮変状がセットになり一団の移動土塊と判定される盛土が3ユニット確認された。

写真4 変動により擁壁が壊れている

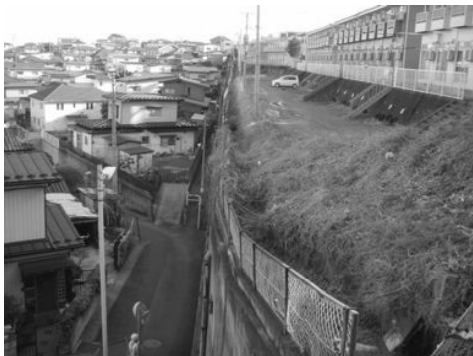
深い谷を高い擁壁で埋めて平坦地を造っている。擁壁に近い下部で大きな変状が出ている。下部、中部、上部との境界に大きな変状が出現している。

写真5 末端部の大規模な擁壁と盛土

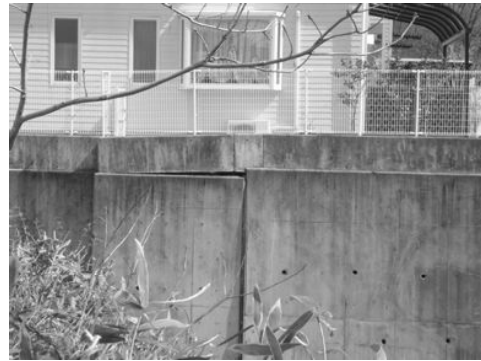
高い宅地擁壁に変状があるが、盛土地すべり的な変状は少ない。

写真6 擁壁部の沈下程度の変状のみ

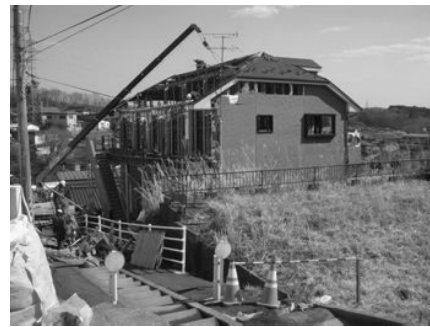
深い大きな谷を埋めた盛土である。下部は地表傾斜が急である。変状は中部と下部の境界（盛土の地形遷急線）付近から下側に顕著なものが発生している。盛土末端部には圧縮変状が現れるが、一部分で噴砂跡があり、液状化が発生したものと推定される。噴出している砂は、微細砂である。

写真7 大きなアパートが傾き、解体中

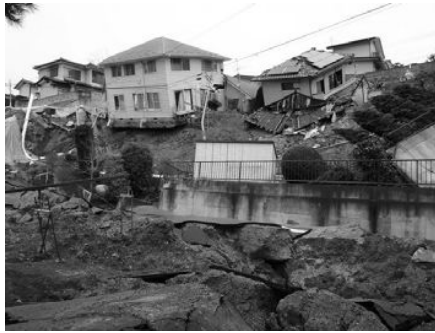
最大の崩落は、W=60m、L=80mで盛土厚さは5m以上である（写真8）。地下水位は崩壊後の凹みの水の位置からGL-4m程度にある。

崩落は盛土に限定されており、切盛境界に隣接し切土側にある家屋は無傷であり、谷埋め盛土災害の特徴を表していた。

写真8 大規模な盛土崩壊

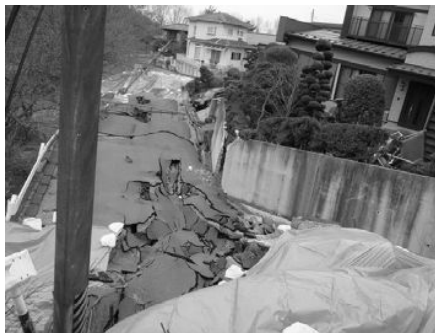
南側にも小ブロックが地すべりを発生させており、耐震性の強いと思われる堅固な家屋が滑り土塊の上に乗っ

たまま移動している（写真9）。

写真9 南側ユニットの崩壊
