大規模盛土造成地の経過観察マニュアル (案)

令和4年3月

国土交通省

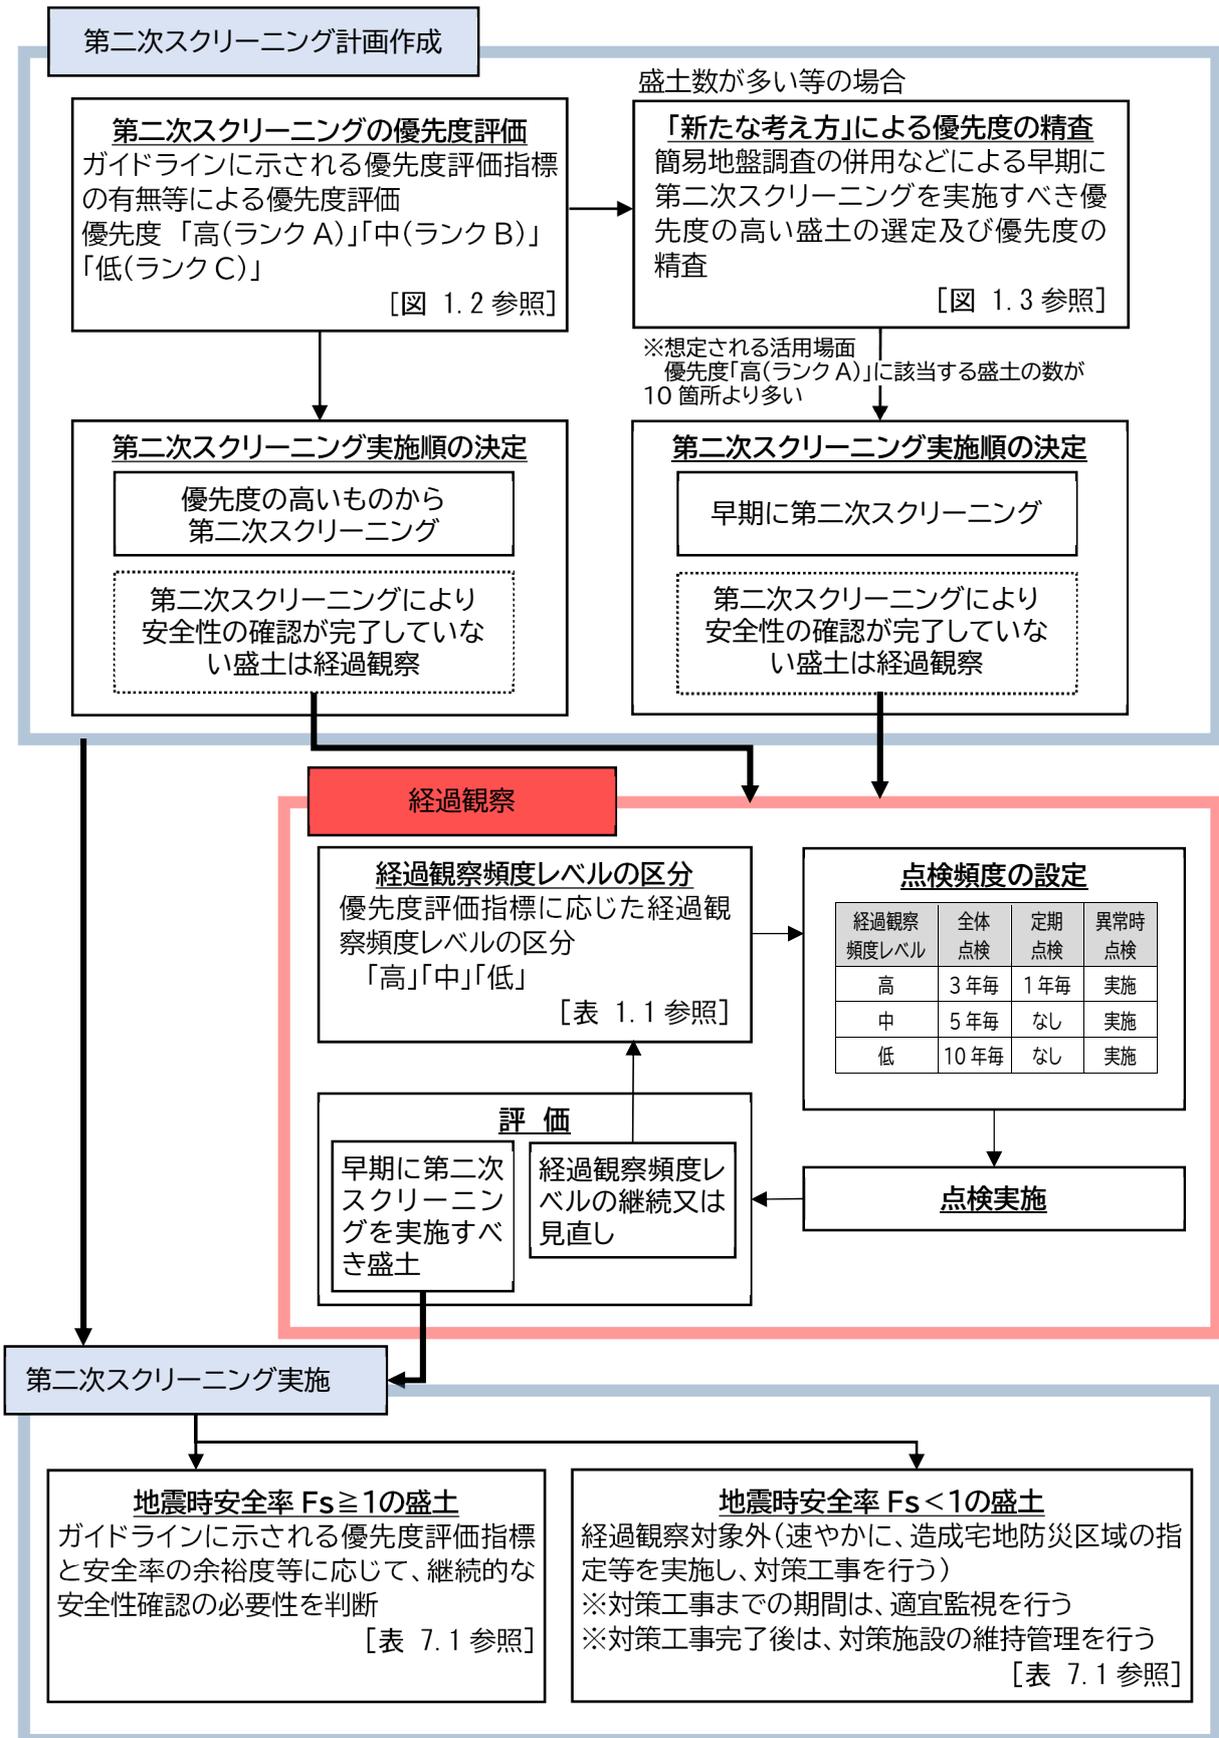
図 1.1 経過観察の位置づけ

これらの考え方に基づいて決定された優先順位等に従い、順次第二次スクリーニングが実施されているが、盛土の数が多い場合などは、第二次スクリーニングが完了するまでに相当な期間や多大な費用を要する場合がある。このため、第二次スクリーニングによる安全性の確認が完了していない盛土に対しては「経過観察」を実施し、第二次スクリーニングを実施するまで当面の間安全性が確保されていることを把握する必要がある（図 1.1 参照）。さらに、第二次スクリーニングによって安全性の確認が完了した盛土についても、安全性維持の観点から、安全率の余裕度等に応じた継続的な安全性確認を行うことが望ましい。

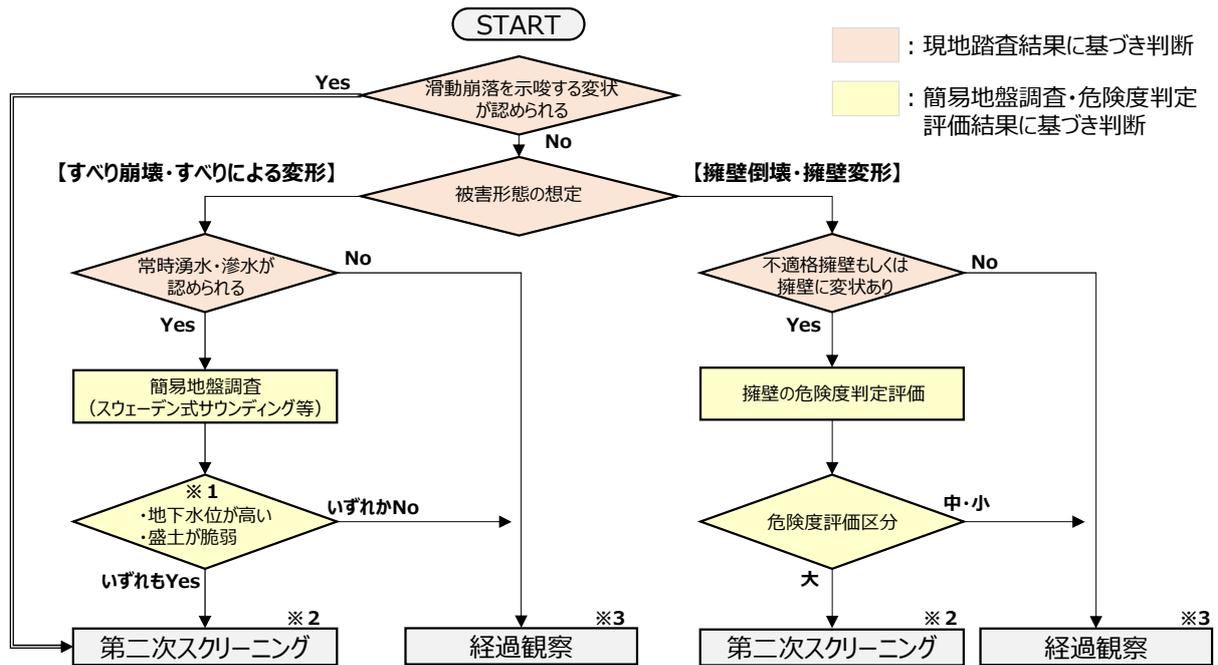
図 1.3 新たな考え方（早期に第二次スクリーニングをすべき優先度の高い盛土を選定するフロー）

- ※1 ・地下水位が高い：地下水高が盛土厚の 1/2 以上を目安とする。
 ・盛土が脆弱：砂質土 $N < 10$ 、粘性土 $N < 5$ を目安とする。
- ※2 盛土は排水施設の機能低下等により経時的に安定性が低下することがあるため、第二次スクリーニングの結果、滑动崩落のおそれ小さいと判断された場合も経過観察を継続することが望ましい。
- ※3 ・経過観察の結果、異常が認められた場合は、改めて第二次スクリーニングの実施を検討する。
 ・経過観察の着目点としては、変状の進行（クラック幅の拡大等）、新たな湧水や変状の発見、他事業における変状の補修実績などが挙げられる。

表 1.1 の優先度ランク及び優先度評価指標への該当状況に基づき経過観察頻度レベルを「高」「中」「低」の3つのレベルに区分する。経過観察頻度レベルの定義、盛土の分類、優先度ランクの関係を表 2.1 に示す。また、図 1.3 に示す新たな考え方のフローにより「経過観察」と判断された盛土についても、第二次スクリーニング計画作成段階における優先度評価結果に基づき、経過観察頻度レベルを設定する。なお、変状や湧水が認められない場合でも、盛土の地形条件等に応じて経過観察頻度レベルを「高」や「中」に引き上げることは差し支えない。

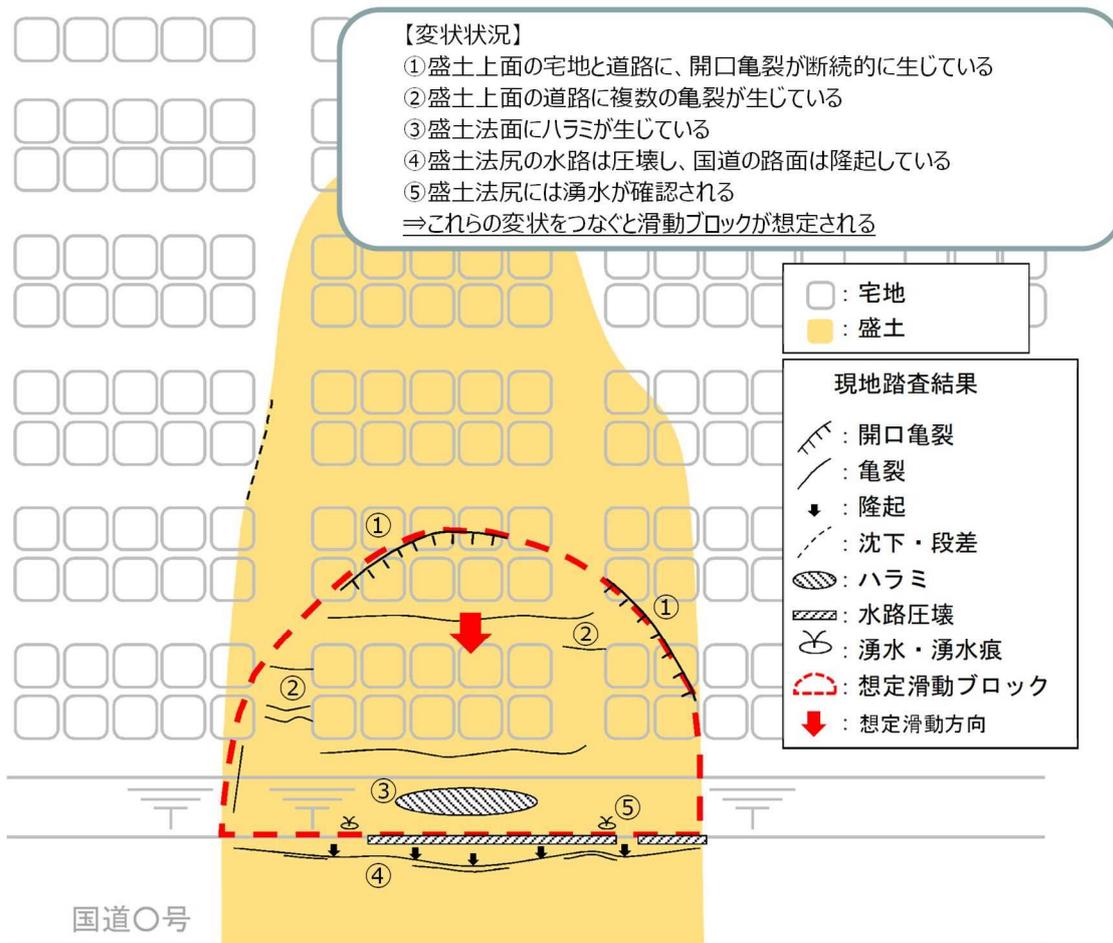
図 3.3 滑動崩落を示唆する変状のイメージ

「滑動崩落を示唆する変状」とは、一定の連続性を有し、点在する変状をつなぐと滑動ブロックが想定される変状をいう。表 3.4 及び図 3.3 に「早期に第二次スクリーニングを実施すべき盛土の考え方」の解説に示される滑動崩落を示唆する変状の目安及び変状のイメージを示す。この他、擁壁等の補修履歴がある箇所に新たな変状が確認される場合は、変状の進行性が認められると滑動崩落を示唆する変状になり得るため、当該箇所は重点的に確認する必要がある。

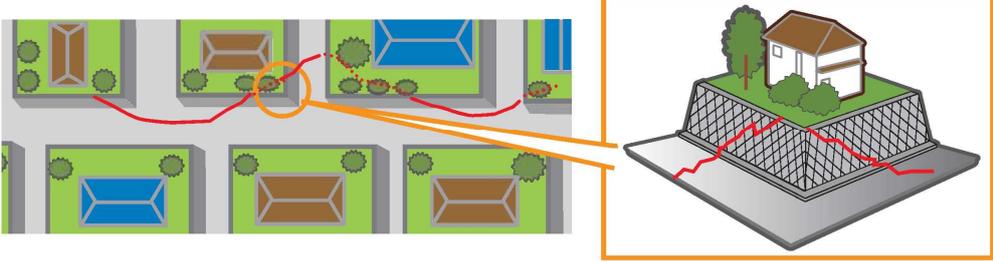
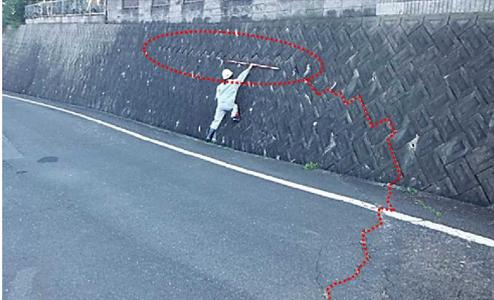
<p data-bbox="628 916 1134 949">①擁壁から路面に至る連続したクラック</p>

種別	滑動崩落を示唆する変状の例
宅地地盤	<p data-bbox="368 293 1034 327">・面的に連続した、クラック、陥没、沈下、隆起など</p>

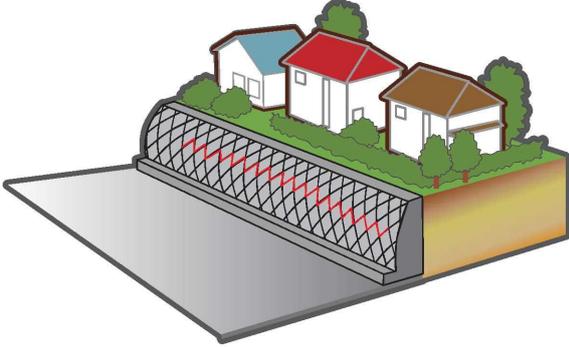
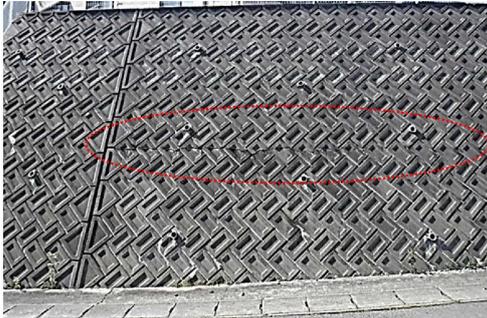
<p data-bbox="783 1043 979 1072">①水平クラック</p>

種別	滑動崩落を示唆する変状
擁壁	<p data-bbox="368 293 1177 322">・ 擁壁の連続したクラック・傾倒、面的な目地ズレ・ハラミなど</p>

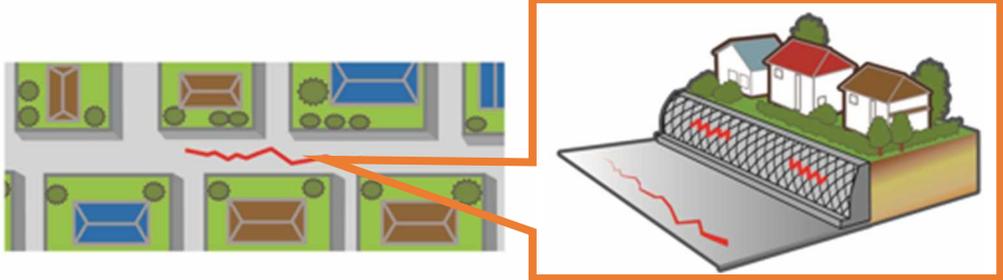
種別	滑動崩落を示唆するには至っていない変状
宅地地盤	<ul style="list-style-type: none"> ・部分的な宅地地盤のクラック、沈下、隆起など

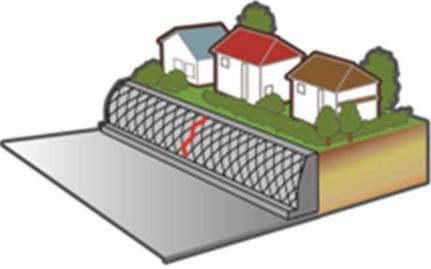
擁壁	<ul style="list-style-type: none"> ・部分的な擁壁のクラック、傾斜、目地ズレ、ハラミなど

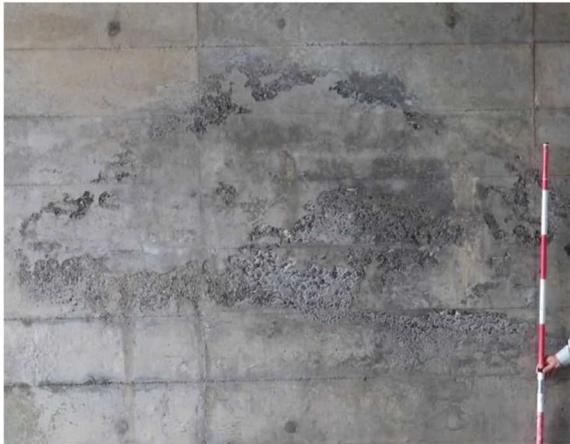
①豆板（ジャンカ）

盛土の安定性に関係ないと判断できる、擁壁単体の劣化や凍結融解によるクラック、樹木の根によるクラック・隆起などの事象は「変状なし」と判定する。

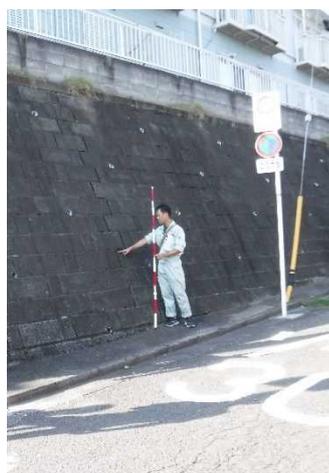
計測ポイントの設定

変状箇所において亀裂等の変状の長さを計測する。前回調査時点と比較して変状が拡大しているか、また変状が面的に連続して進行しているか等、3.3 (2) 1) に示す「滑動崩落を示唆する変状が認められるか」を確認する。なお、定期点検毎に同一箇所において変状の経時変化を適切に評価するため、計測ポイントを設定すること。

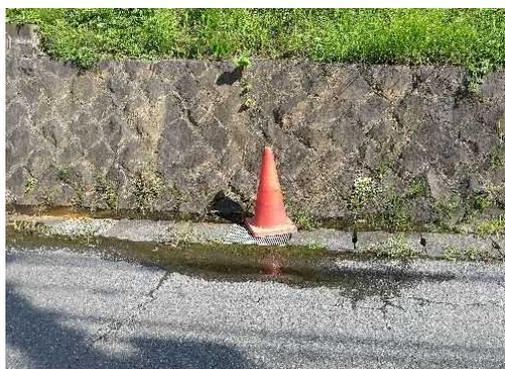
擁壁下部からの水のしみ出し

湧水箇所において、水抜き孔等からの湧水量の変化や土砂流出の有無を計測又は目視で確認する。擁壁高又は盛土高の概ね 1/2 以上の高さから常時湧水が認められる場合は「地下水位が高い可能性が認められる」と判断する。

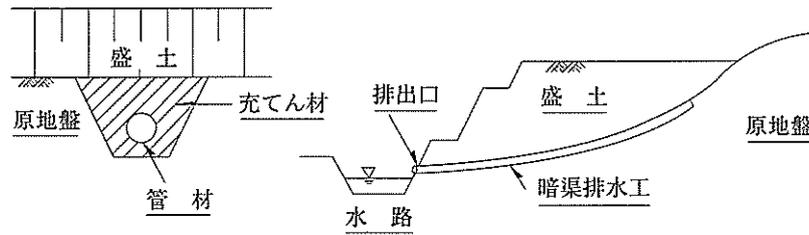
図 3.9 地下水排除工の基本構造

盛土内の地下水位上昇を防ぐ目的で、盛土内に地下水排除工等の排水施設が設置されている場合がある（図 3.9）。このような排水施設の機能低下は盛土全体の安定性に大きく関わるため、排水状況等の定期的な確認を行うことは非常に重要である。

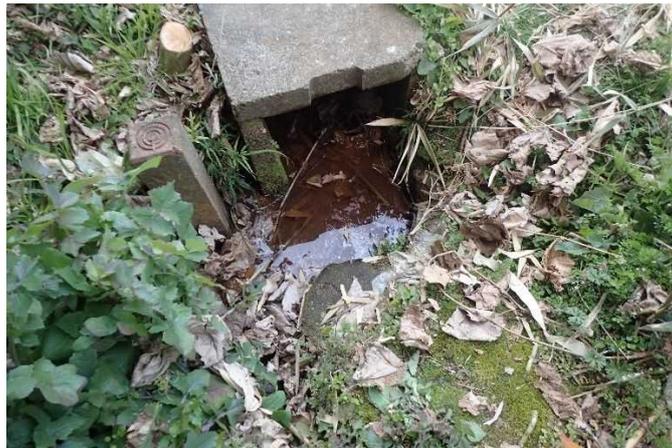
図 3.10 盛土のり尻の排水工からの排水状況確認の例

また、図 3.10 に示す盛土のり尻の排水工のような排水施設から恒常的に確認されていた出水が突然止まる等、排水管の目詰まりや損傷等により排水施設の機能低下が想定されるような事象が確認された場合は、「排水施設からの排水状況の変化有」と判断する。

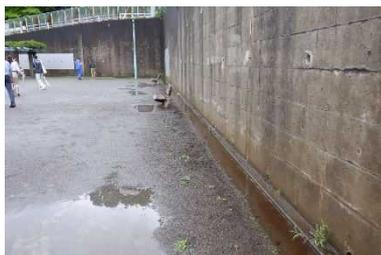
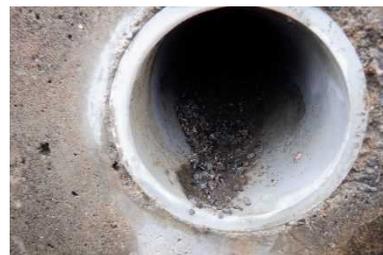
図 3.11 擁壁水抜き穴からの土の流出

- 水抜き穴からの裏込め材が過度に流出している場合、水が強い勢いで吹き出されたと推察されるため、「新たな地下水有」又は「湧水量の変化有」と判断する。なお、裏込め材の流出が認められた場合、擁壁背後に空洞が生じ、擁壁が不安定になる可能性があるため、周辺の変状状況を確認し滑動崩落を示唆する変状が認められるか否かを慎重に判断する必要がある。（図 3.11）
- 降雨時における擁壁及び盛土法面等からの出水などについては、降雨後間もなくして確認が困難となる場合もあるため降雨中に点検を実施することが望ましいが、降雨中の点検が困難な場合は、降雨後できる限り速やかに点検を実施することとする。（図 3.12）

擁壁前面に土砂が堆積

水抜き穴の内部に土砂が堆積

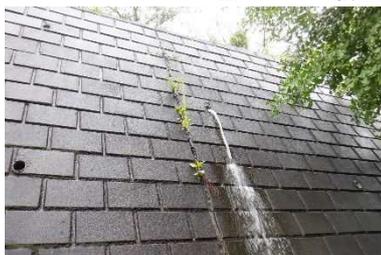
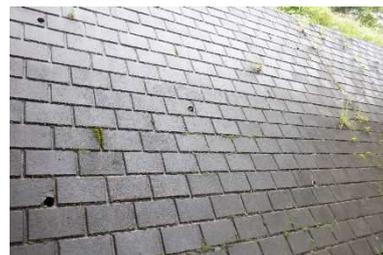
図 3.12 降雨中・降雨後の出水状況の変化の例

降雨終了直前（擁壁水抜き穴から出水）

降雨終了15分後（出水が止まる）

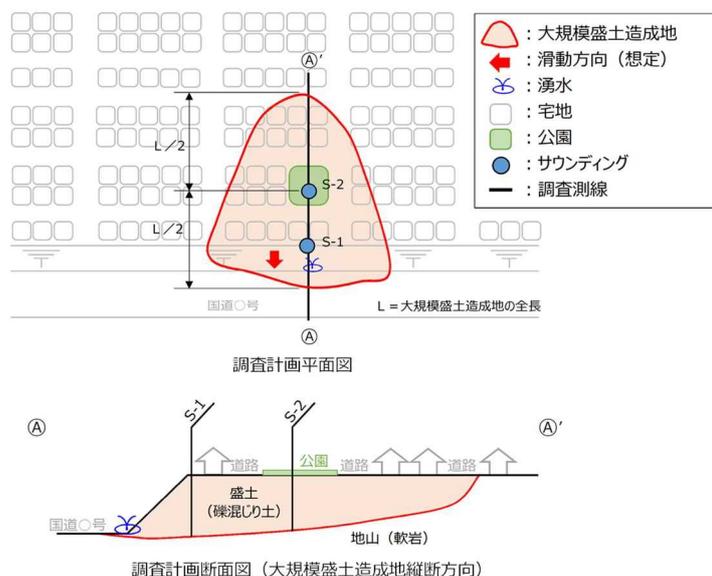
図 3.13 簡易地盤調査計画の例

- 調査測線は、盛土厚が最大となる旧谷筋付近に、湧水的位置を考慮して設定する。
- 簡易地盤調査は、早期に第二次スクリーニングを実施することの必要性を判断することを目的とするため、その位置と数量は調査測線のり肩付近1箇所(上図 S-1)を標準とする。ただし、大規模盛土造成地の全長が100mを超える場合は中間地点付近に1箇所追加する(上図 S-2)。
- 複数の旧谷筋からなる大規模盛土造成地は、旧谷筋毎に調査測線と地点を計画する。

簡易地盤調査による盛土の硬軟・締まり具合及び地下水位の把握方法の一つとして、スクリーウエイト貫入試験（旧スウェーデン式サウンディング試験）やその試験孔を利用した測定等の手法がある。図 3.13 の「早期に第二次スクリーニングを実施すべき盛土の考え方」の解説に示される簡易地盤調査計画の例を参考に、簡易地盤調査実施の留意点を以下に示す。

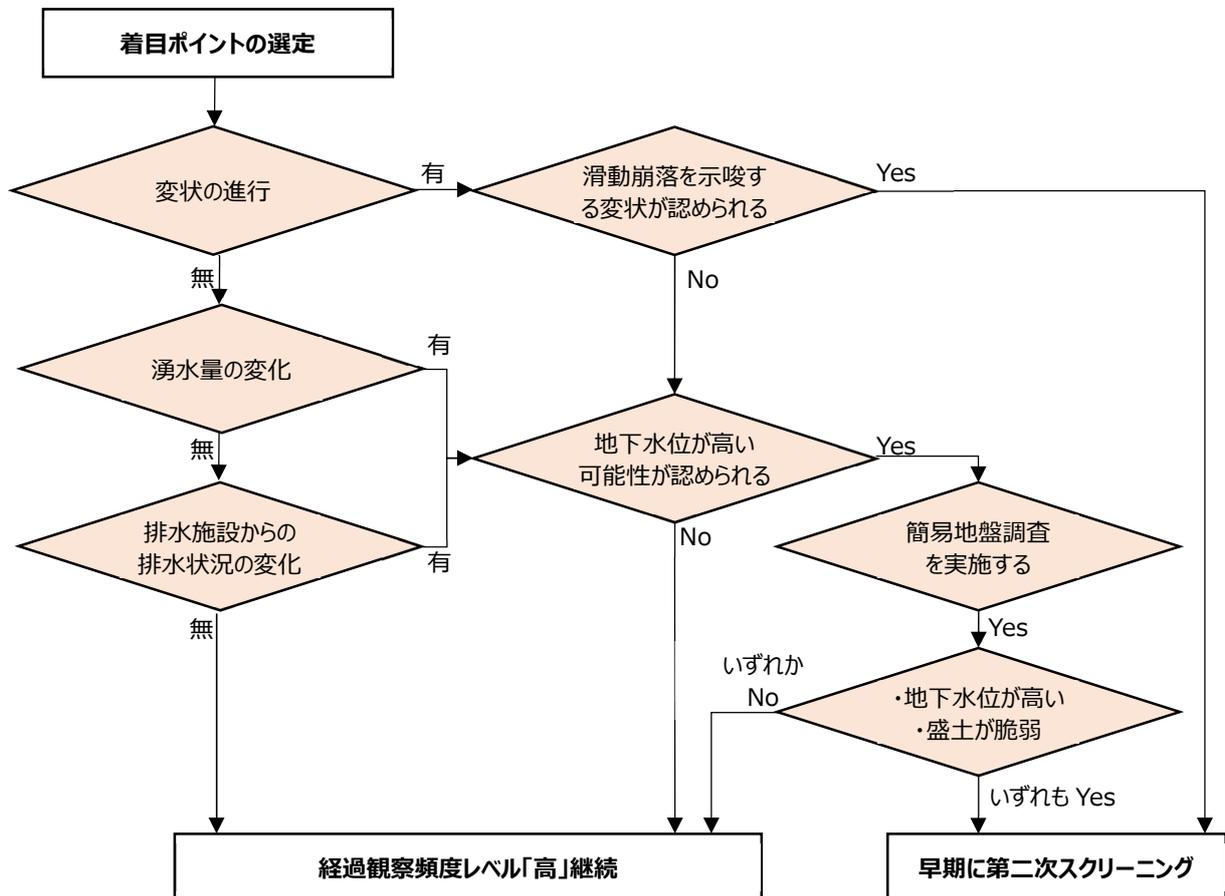
図 4.2 定期点検の評価フロー

変状の進行、湧水量の変化、排水施設からの排水状況の変化の有無を確認し、「滑動崩落を示唆する変状が認められるか」、「地下水位が高い可能性が認められるか」を判断して、「**早期に第二次スクリーニング**」又は「**経過観察頻度レベル「高」継続**」と評価する。

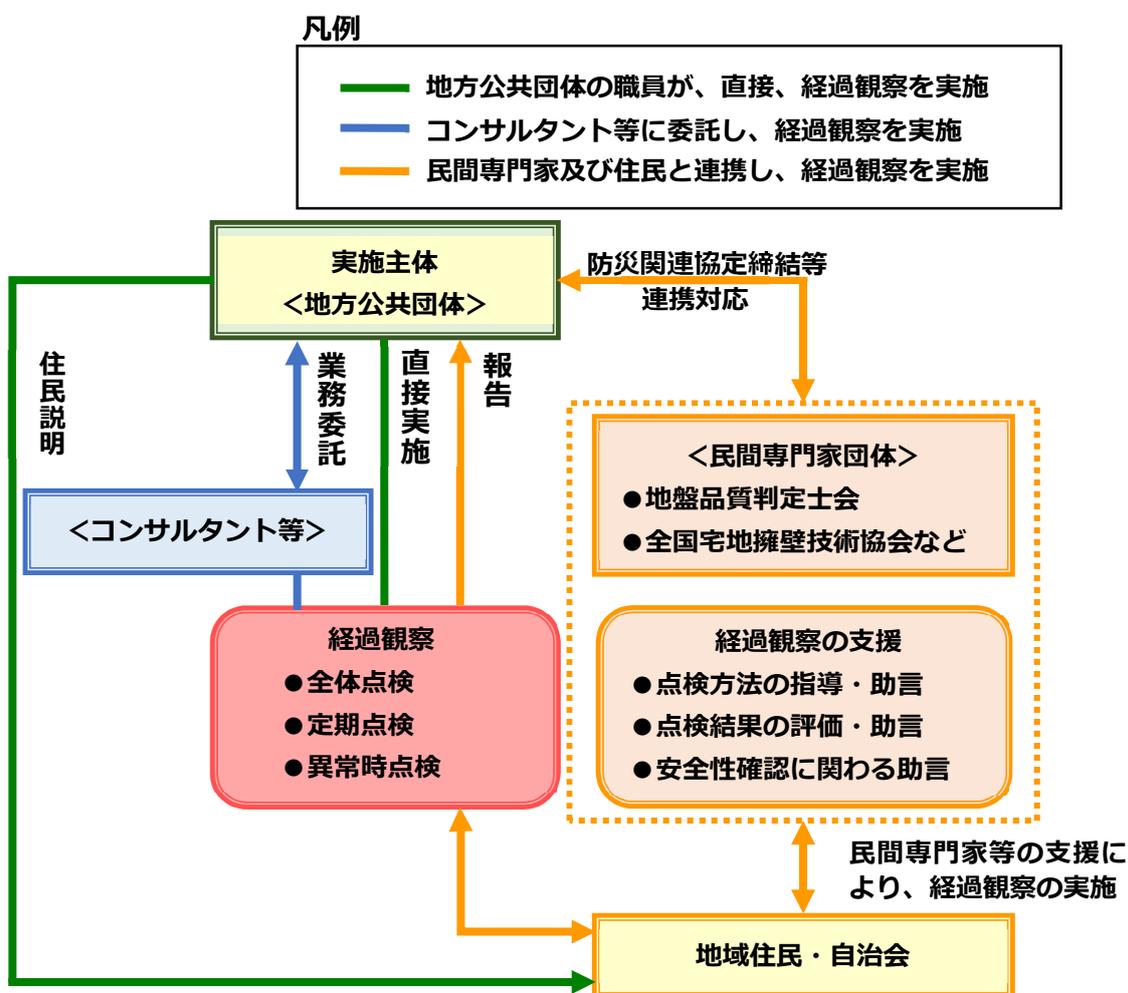
図 6.1 経過観察の実施体制（案）の例

- 経過観察の実施体制は地方公共団体主体を基本とする。
- 地方公共団体の職員による実施が困難な場合等には、コンサルタントや民間専門家団体（例：一般社団法人地盤品質判定士会、公益社団法人全国宅地擁壁技術協会など）等に委託し実施することも可能である。
- 民間の宅地防災に関する専門家や地域住民と連携して実施することも可能である。例えば、地方公共団体と民間専門家団体が宅地防災に関わる協定などを結び、民間の専門家が地域住民に対して、点検方法、点検時におけるポイント及び点検結果の評価などを指導・助言することにより、住民による自主的な経過観察の実施を支援する方法などが考えられる。ただし、着目点や計測方法などの事前説明は確実にを行い、地方公共団体が主体となって実施する場合と同等程度の経過観察となるよう配慮する必要がある。また、結果のとりまとめ・記録・評価などは、地方公共団体が実施することとする。図 6.1 に経過観察実施体制（案）の例を示す。

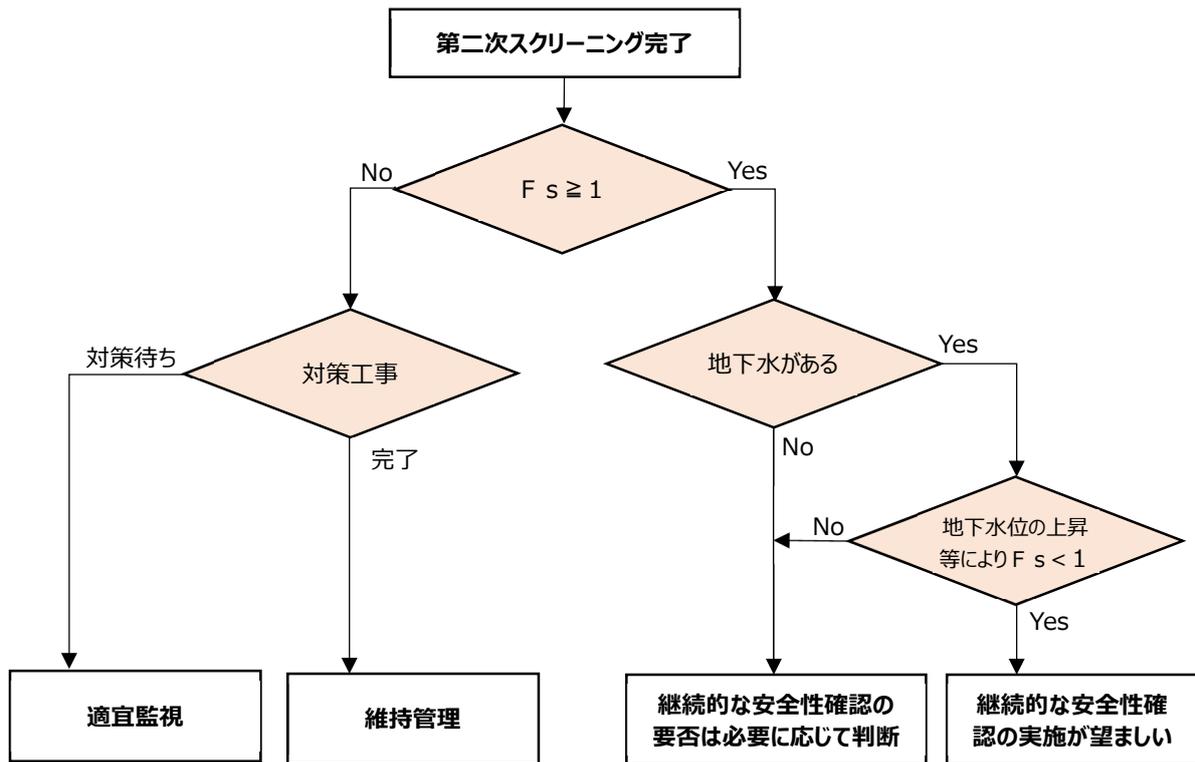
図 7.1 第二次スクリーニングによって安全性の確認が完了した盛土の取り扱い

- 第二次スクリーニングにおける地盤調査の結果、「地下水位あり」に該当する盛土は、第二次スクリーニングを実施して、安全率 1 以上を確認できた場合でも、地下水位の上昇等によって危険側に働く可能性（安全率 1 未満になる可能性）がある場合は、継続的な安全性確認を行うことが望ましい。安全性確認の方法としては、経過観察頻度レベル「高」に準じた経過観察を行うことが考えられる。ただし、盛土の安定性に影響を及ぼすような地下水位上昇が生じる可能性が低い又は地下水位の上昇等を考慮した安定計算等を実施し、安全率 1 未満になる可能性が低いことが明らかな盛土については、継続的な安全性確認の実施の可否を必要に応じて判断してよい。必要と判断された場合は、経過観察頻度レベル「低」に準じた経過観察を行うことが考えられる。
- 第二次スクリーニングにおける地盤調査の結果、「地下水位なし」に該当する盛土は、第二次スクリーニングを実施して、安全率 1 以上を確認できた場合には、継続的な安全性確認の実施の可否を必要に応じて判断してよい。必要と判断された場合は、経過観察頻度レベル「低」に準じた経過観察を行うことが考えられる。

以下に、安全率の余裕度に応じた継続的な安全性確認の考え方、図 7.1 及び表 7.1 に確認内容・頻度レベルの設定フローを示す。
