## 2011 年東北地方太平洋沖地震に伴う造成地盛土の地すべり

太田英将 (太田ジオリサーチ)

釜井俊孝 (京都大学防災研究所)

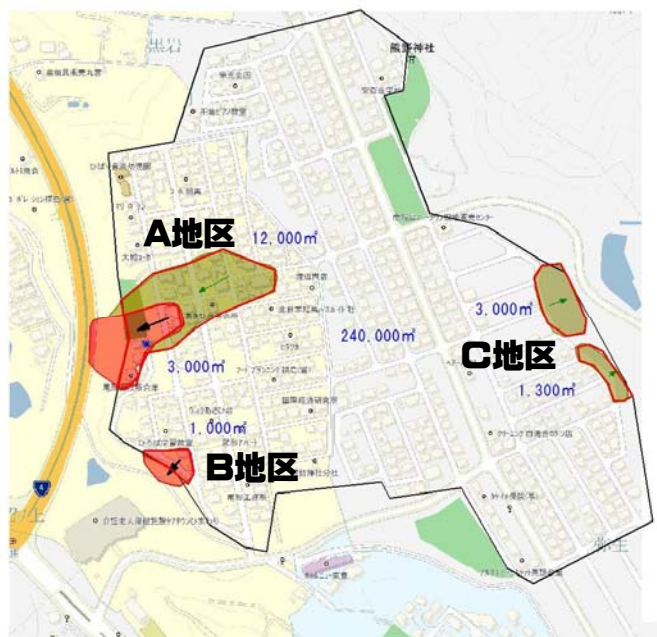
典型的な谷埋め盛土地すべり

変動地面積率  $(12000+1000+3000+1300) \div 2400000 = 7.2\%$

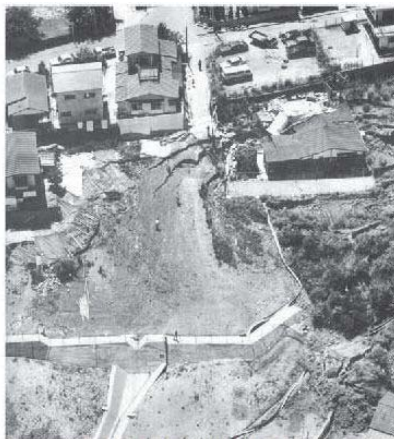
図3.4 1978年宮城県沖地震後<sup>5)</sup>

## 緑ヶ丘3丁目南側ブロック

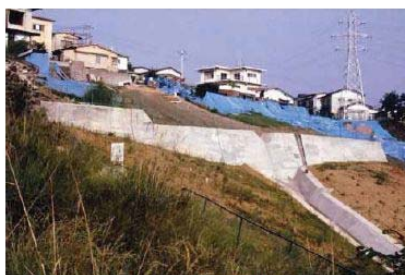
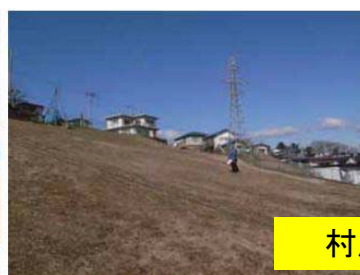
図3.6 Iブロック中腹斜面の地震後被害状況

(1978年宮城県沖地震後)

(2011年東北地方太平洋沖地震後)

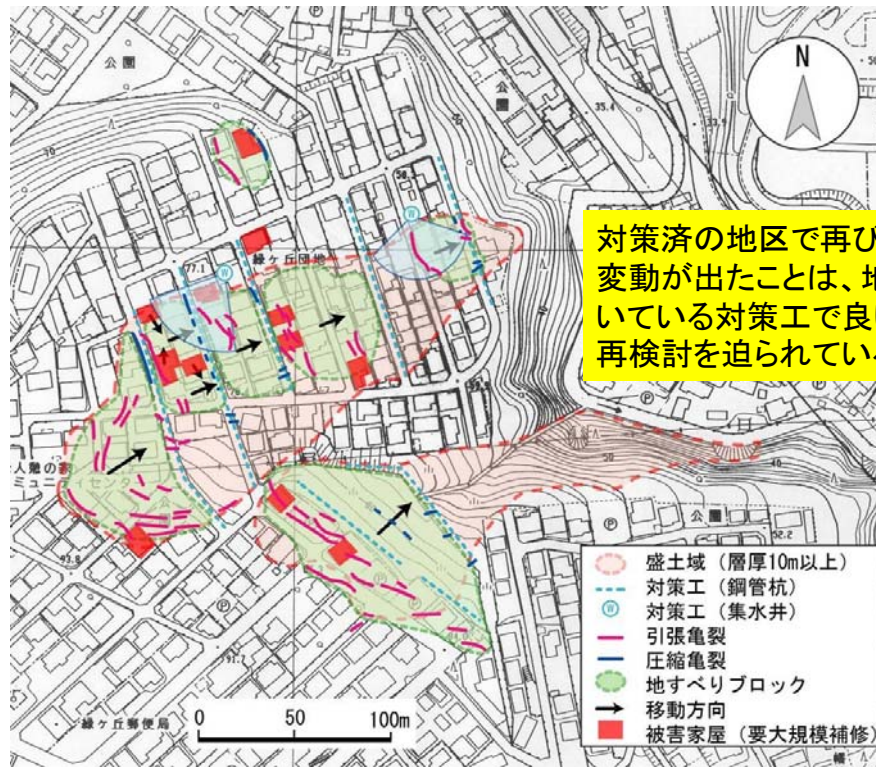
# 緑ヶ丘3丁目の既存地すべり対策工

緑ヶ丘3丁目には多段の抑止杭、集水井が存在したにもかかわらず、盛土に変動が発生し家屋に多大の損傷を与えた。「地すべり対策工」として最高規格と思われる対策（図2）にもかかわらず変動を抑えることができなかった。盛土のような脆弱な地盤に対して「待ち受け型対策工」を用いるのが適切かどうか、今後検討する必要がある。

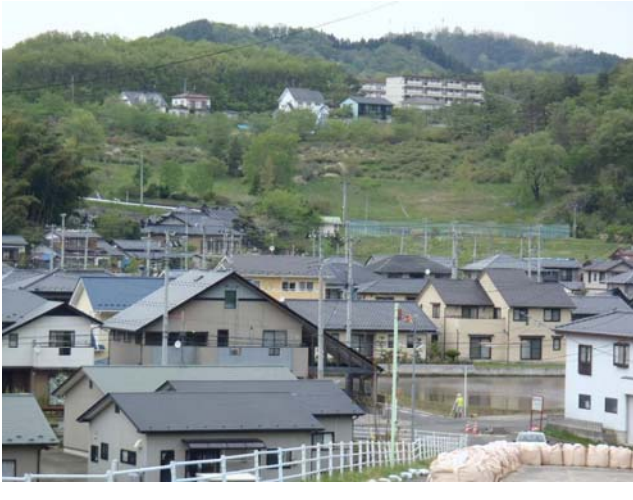
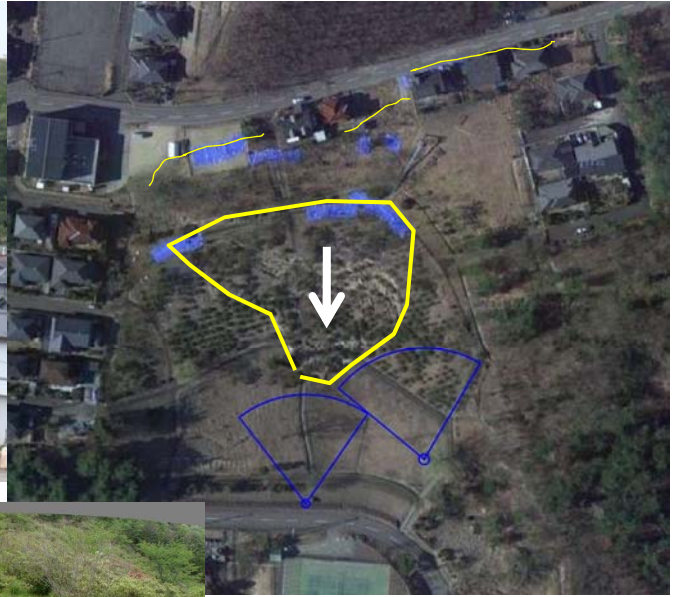
## 白石市緑ヶ丘(寿山)(5/9-12)

集水井対策エリアは動かず

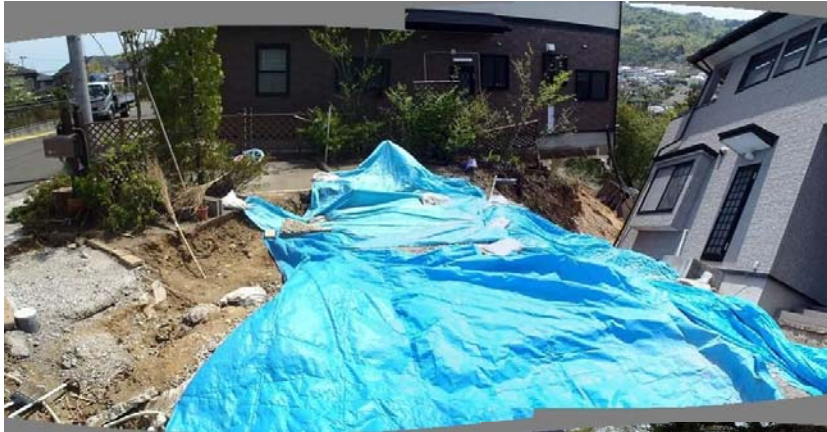
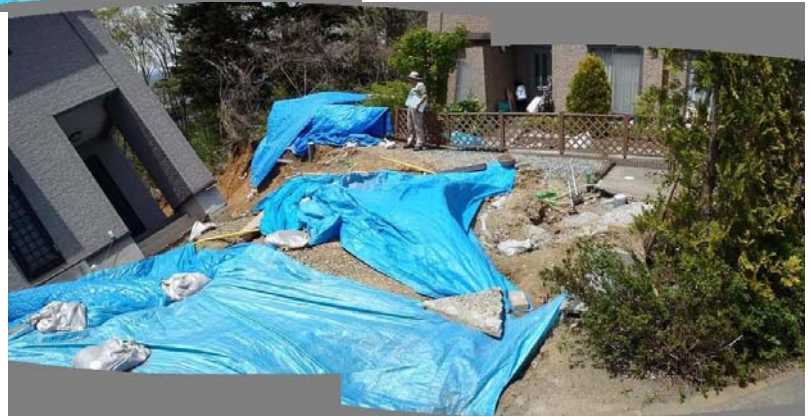
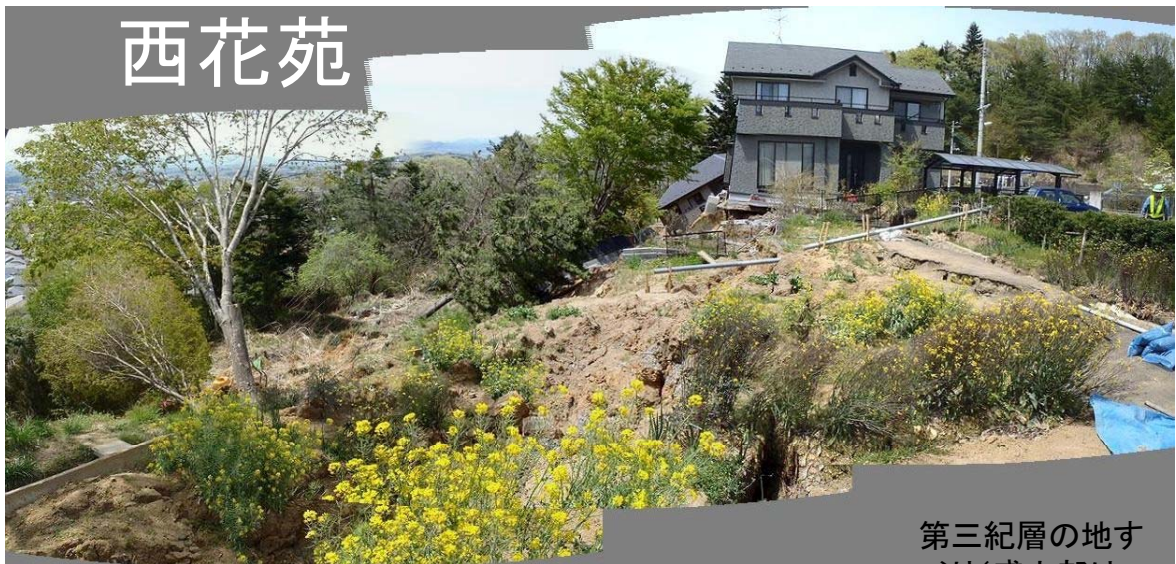
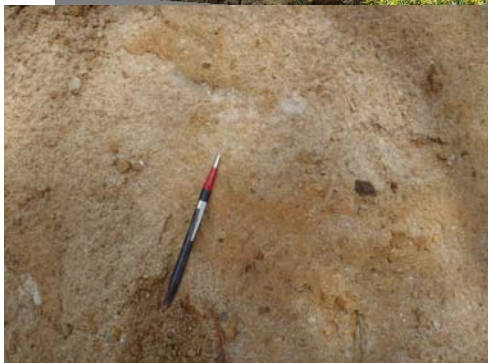
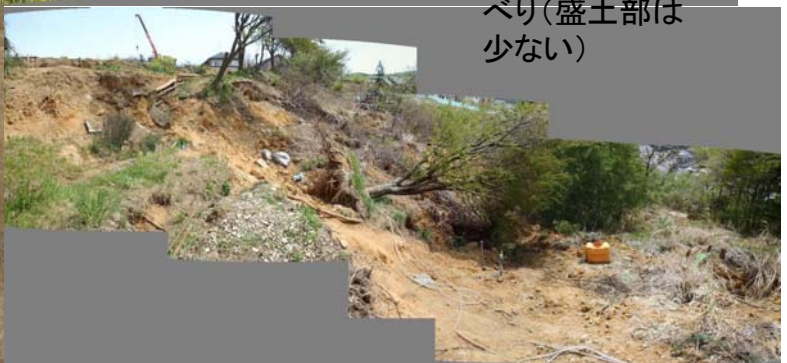
## 西花苑(5/9-12);地すべり

第三紀層の地すべり(盛土部は少ない)

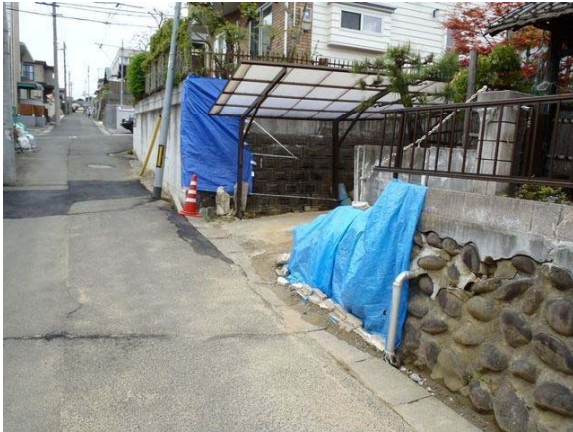
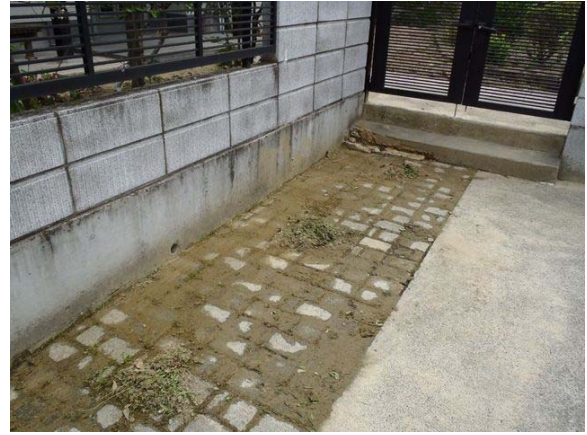
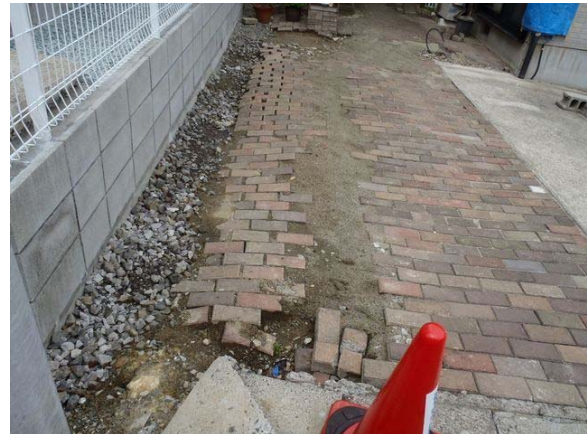
# 丘陵地にも 液状化 (旭ヶ丘)

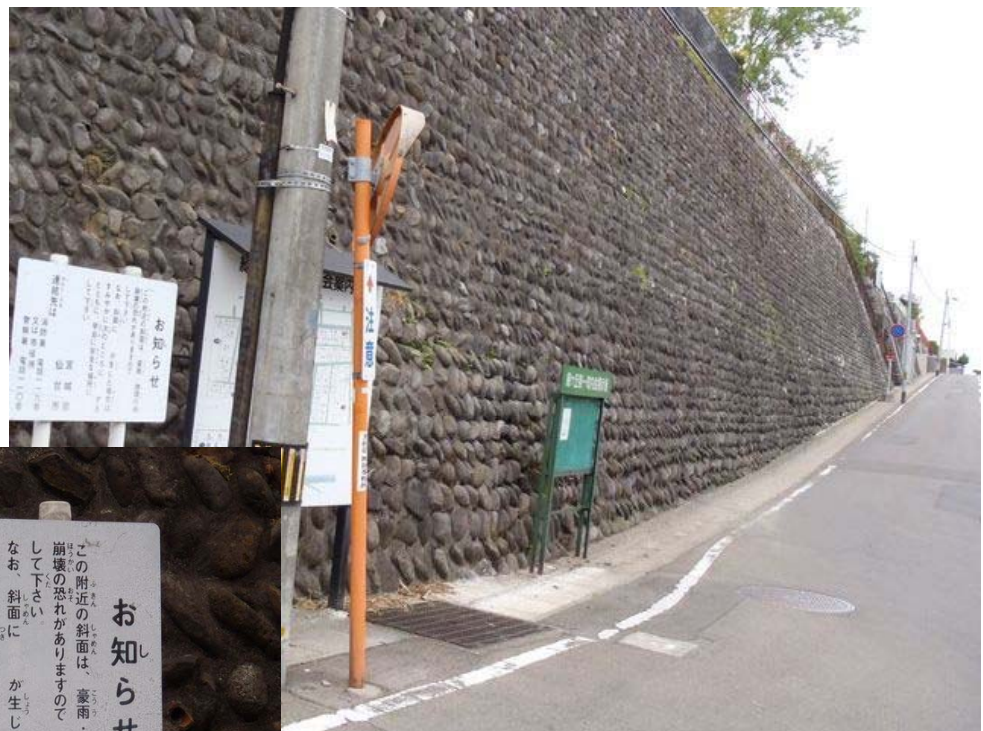
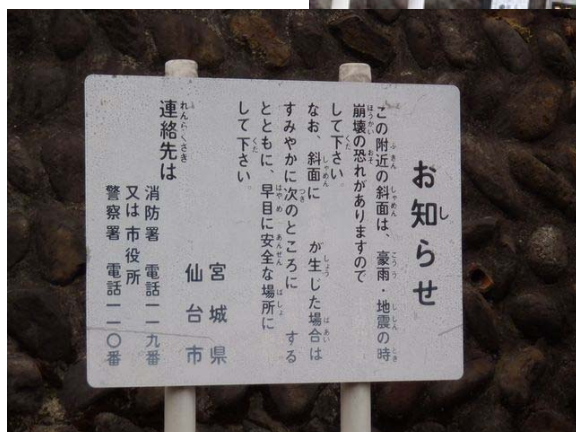
仙台市太  
白区緑ヶ丘

地震時に危険と認識されていた擁壁には  
傷一つない。
